**Rafał Wrona**

## Brak odpowiedniej widoczności wokół pojazdu zagrożeniem bezpieczeństwa ruchu drogowego

## Traffic hazards related to vehicle insufficient all-around visibility

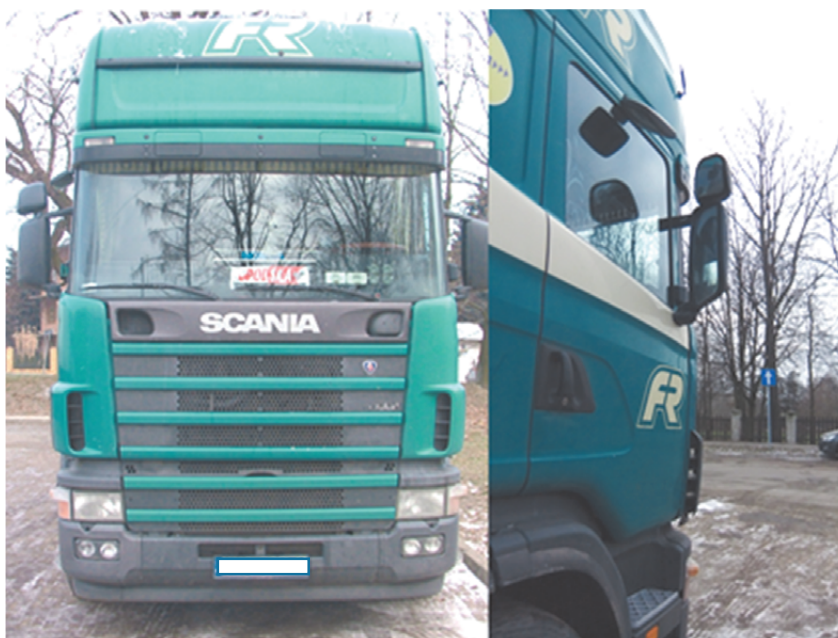
W niniejszym artykule analizowany jest przykład wypadku drogowego z udziałem pieszego, przechodzącego przez jezdnię przed ciągnikiem samochodowym marki Scania, sprzęgniętym z naczepą marki Schwarzmüller, obciążoną ładunkiem o masie 27 500 kg. Uczestniczący w zdarzeniu pojazd, wyprodukowany w 2004 r., wyposażony był w wymagane przepisami lusterka, tj. jedno duże lustro od strony kierowcy i trzy lusterka zewnętrzne po stronie prawej, które są widoczne na rycinie 1. Jak nietrudno zauważyć, ciągnik samochodowy nie był wyposażony w lustro przednie klasy VI, które było obowiązkowym wyposażeniem pojazdów rejestrowanych w Polsce po raz pierwszy po dniu 4 czerwca 2009 r.

*Ryc. 1. Wyposażenie pojazdu w lusterka.*

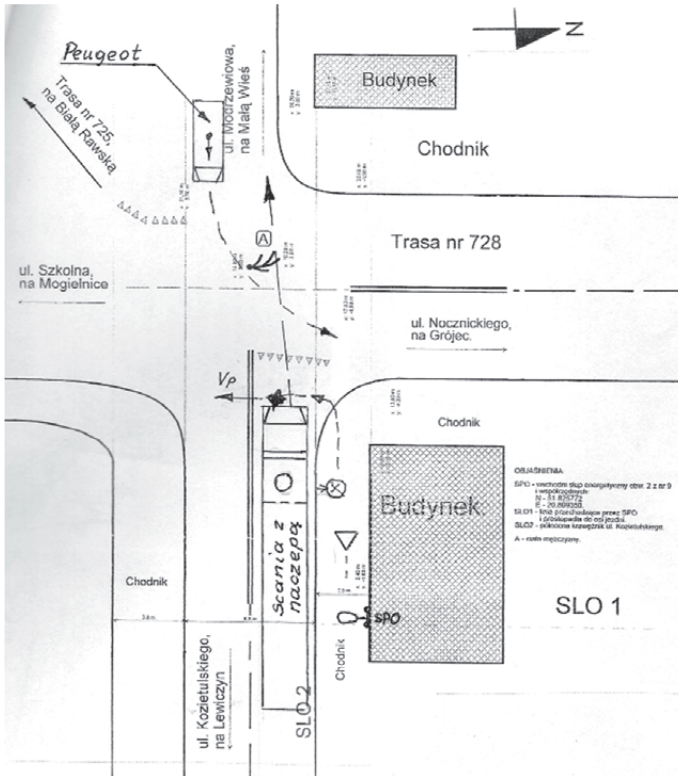
Okazało się, że pojazd ten przejechał kołami lewej strony po pieszym, który poruszał się przed przodem kabiny samochodu. Jak można się domyślać, pokrzywdzony pieszy zmarł na miejscu zdarzenia. Sytuację wypadkową ilustruje niżej załączona rycina 2 [4].

Ryc. 2. Szkic miejsca zdarzenia oraz sytuacja zderzeniowa [4].

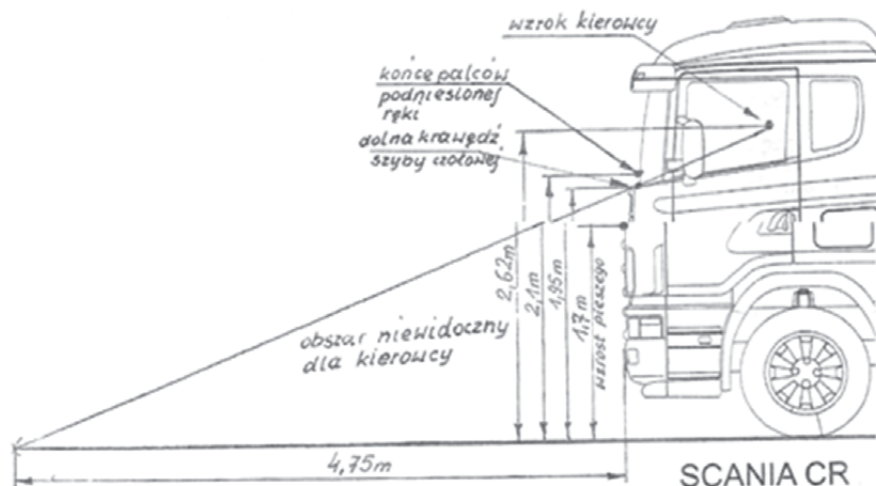
W eksperymencie wziął udział pozorant o wzroście 170 cm, tj. takim, jaki miał potrącony pieszy. Eksperyment poprzedziłem pomiarami statycznymi na płaskiej nawierzchni placu, których wyniki są zilustrowane na rycinie 3. Z przebiegu eksperymentu został sporządzony film, z którego niektóre ujęcia są zaprezentowane na rycinie 4.

Ryc. 3. Wyniki pomiarów ciągnika siodłowego marki Scania [4].

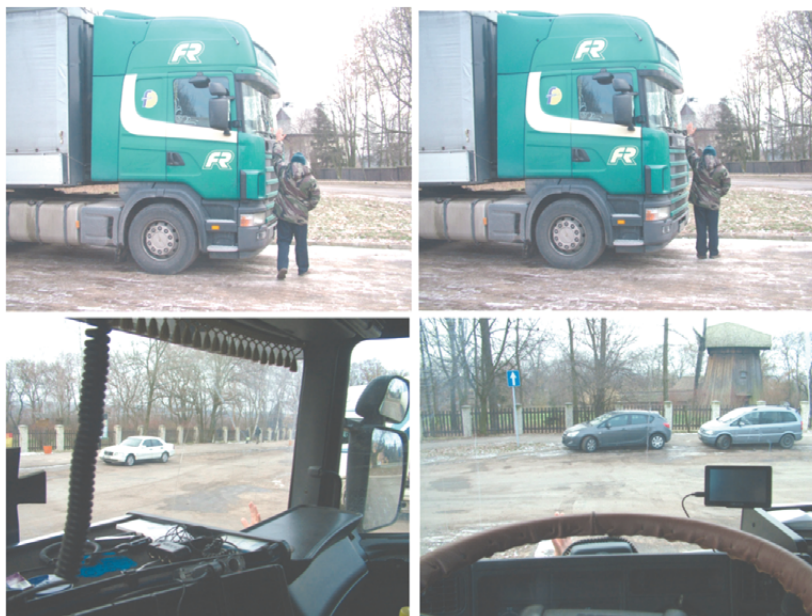
Ryc. 4. Przechodzenie pozoranta przed przodem pojazdu w widoku z zewnątrz i z pozycji oczu kierowcy [4].

Na rycinie 4 można zauważyć, że w przedmiotowym samochodzie zamontowana była dodatkowa półka, która mogła ograniczać kierowcy widoczność. Podczas eksperymentu półkę tę wybudowano oraz zdemontowano inne przedmioty ograniczające widoczność do przodu z pozycji kierującego. Nadto dokonałem badań podobnych pojazdów na terenie ASO Scania w celu oceny widoczności przestrzeni wokół pojazdów. Wyniki tych badań pokrywają się z opisanymi powyżej badaniami pojazdu uczestniczącego w wypadku.

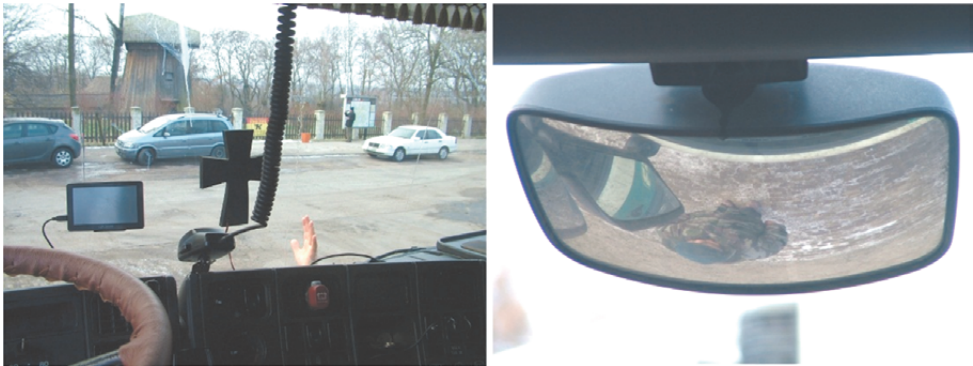
W toku eksperymentu dokonano oceny widoczność wokół pojazdu z pozycji kierowcy w sposób bezpośredni (z zewnątrz pojazdu), jak i widoczności otoczenia pojazdu w lusterkach, jakie miał samochód Scania w chwili wypadku. Wyselekcjonowane zdjęcia uzyskane podczas eksperymentu są przedstawione na rycinie 5.

Ryc. 5. Widoczność pozoranta z pozycji kierującego oraz jego widoczność w lusterku bocznym [4].
