Włodzimierz Treter

## „Efekt rampowy”<sup>\*)</sup> w kolizji samochodów

## “The ramp effect” in a vehicle collision

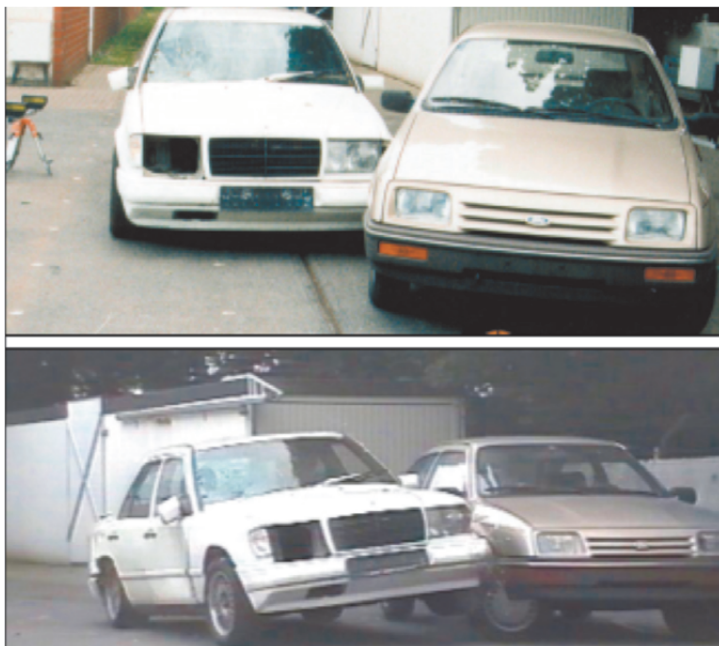
Przednie lewe koło samochodu Mercedes uderza w przednie prawe koło jadącego wolniej samochodu Ford. Siła uderzenia sprawia, że przednie koła samochodu Ford ulegają skręceniu w lewo. Tylna część przedniego prawego koła forda wysuwa się poza obrys nadwozia, co sprzyja dalszemu najeżdżaniu nań przedniego lewego koła samochodu Mercedes. Wtedy dochodzi do uniesienia przodu mercedesa.

Ryc. 1. Unoszenie się przodu samochodu Mercedes wskutek najeżdżania jego przedniego lewego koła na przednie prawe koło samochodu Ford (na podstawie [1]).

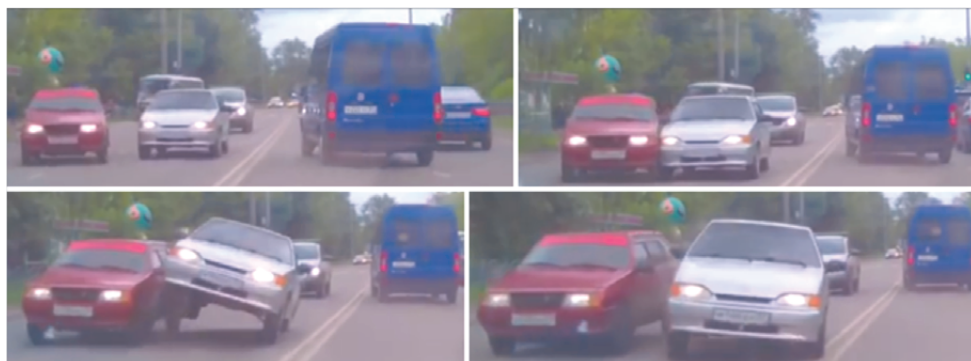
W przypadku pokazanym na rycinie 2 przednie koła uderzonego (czerwonego) samochodu zwrócone są w prawo, a tylna część jego lewego koła jest wyeksponowana na stronę lewą. Sprzyja to wjechaniu na to koło szybciej obracającego się przedniego prawego koła samochodu uderzającego. Podczas kolizji nie dochodzi do uszkodzenia przedniej części przedniego lewego błotnika samochodu uderzonego.

Ryc. 2. Przebieg kolizji z wystąpieniem efektu rampowego (źródło [2]).

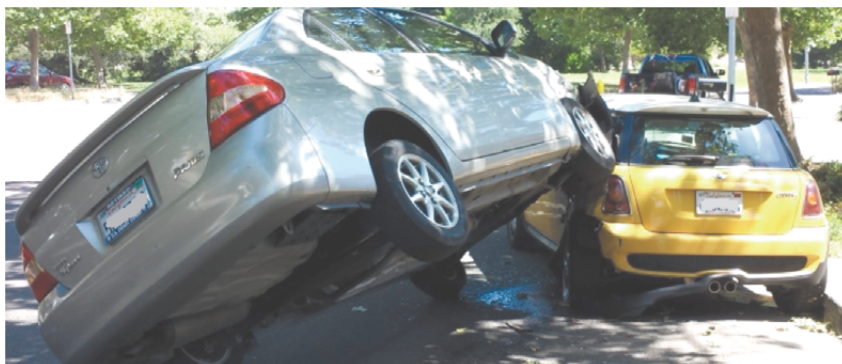
Siła uderzenia przedniego koła samochodu Toyota spowodowała deformację elementów zawieszenia tylnego lewego koła samochodu Mini, które uległo skręceniu w prawą stronę, a tył tego koła wysunął się poza obrys nadwozia (ryc. 4). Ułatwiło to wjechanie nań przedniego prawego koła samochodu Toyota. Ponadto siła napędowa będącego w kontakcie z jezdnią przedniego lewego koła samochodu Toyota spowodowała dalsze podniesienie przedniego prawego koła tego pojazdu ponad koło samochodu Mini.

Ryc. 3. Najechanie przodu samochodu Toyota na bok samochodu Mini (ze zbiorów autora).

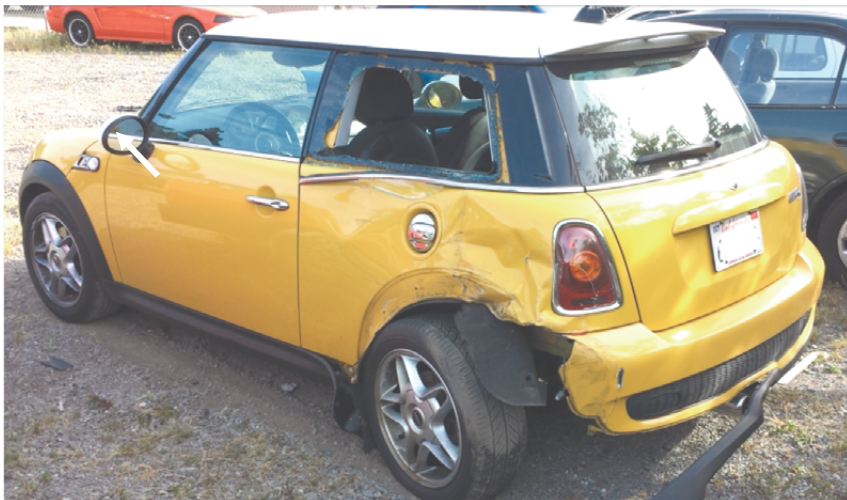
Ryc. 4. Skręcenie tylnego lewego koła. Widoczne jest pofałdowanie tylnego błotnika samochodu Mini, wynikające z efektu rampowego (ze zbiorów autora).

3.1. Analiza obrazu uszkodzeń samochodów Mini (ryc. 4) oraz SAAB (ryc. 8), w której uwzględniono by jedynie ruch płaski uczestniczących w kolizji pojazdów, może prowadzić do błędnego wniosku, że zdarzenie nie miało miejsca. Przy uwzględnieniu jedynie ruchu płaskiego należałoby uznać, że widoczne na rycinie 8, biegnące skośnie wyżłobienie nie mogłoby powstać w trakcie ocierania się o siebie dwóch pojazdów, bowiem należało by się spodziewać zarysowań i wyżłobień biegnących poziomo. Tymczasem mechanizm kolizji widoczny na rycinie 9 tłumaczy możliwość powstania takiego wyżłobienia.

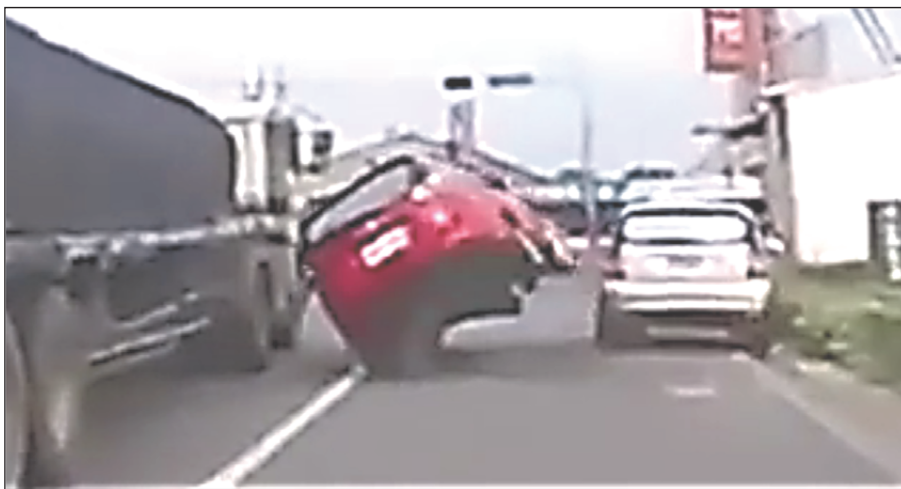
Warto zwrócić uwagę, że w trakcie zderzeń z efektem rampowym mogą powstać na jezdni nietypowo biegnące ślady, pozostawione przez opony uderzającego samochodu (ryc. 5 i 6).

Ryc. 5. Uderzającym jest jadący szybciej od samochodu srebrnego samochód czerwony. (źródło: [2]).

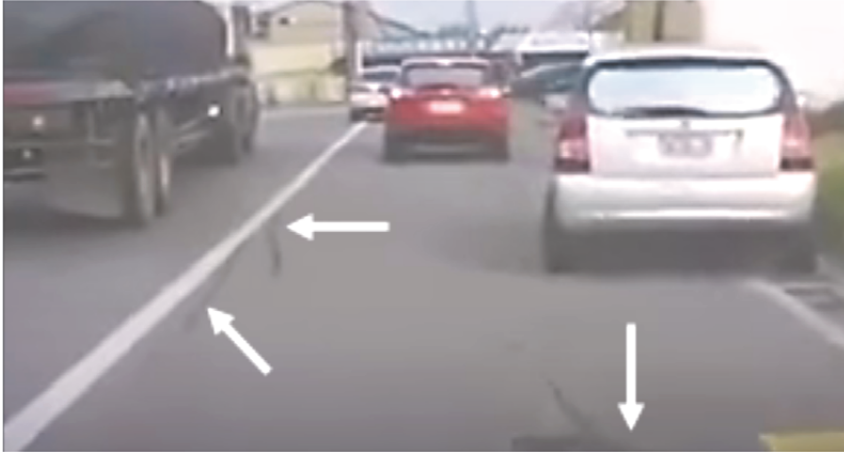
Ryc. 6. Ślady pozostawione na jezdni przez opony samochodu uderzającego (źródło: [2]).

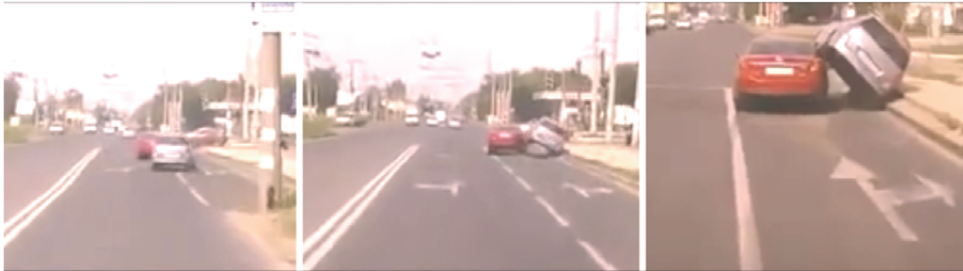
Czerwony samochód w trakcie wykonywania skrętu ustawia się skośnie względem kierunku ruchu wyprzedzającego go samochodu koloru srebrnego. Przednie koła samochodu srebrnego, po wjechaniu na pas przeznaczony do skrętu, w chwili zderzenia były zwrócone w lewo.

Ryc. 7. Srebrny samochód próbuje wyprzedzić samochód czerwony z prawej strony i ustawiony jest skośnie względem kierunku ruchu czerwonego pojazdu uderzanego (źródło: [2]).

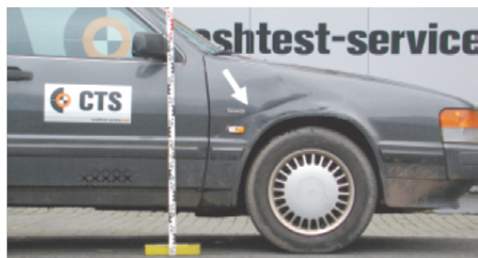
Ryc. 8. Skośny przebieg wgniecenia na błotniku samochodu uderzonego (na podstawie [1]).

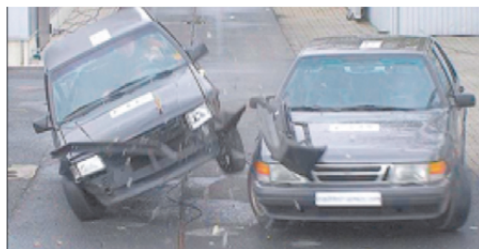
Ryc. 9. Uniesienie samochodu uderzającego wskutek najechania na odłonięte, zwrócone w lewo przednie prawe koło samochodu uderzonego (na podstawie [1]).

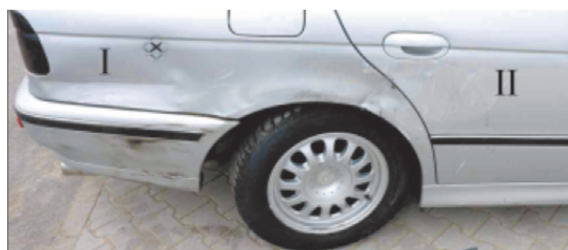
3.2. Próba wyjaśnienia mechanizmu powstania wyłobień w tylnej części tylnego błotnika samochodu BMW oraz punktowych wgnieceń w przedniej jego części i na poszyciu drzwi (ryc. 10) jedynie w oparciu o informację, że narożnik samochodu Mercedes ocierało o bok samochodu BMW, może sprawiać trudności. Zwrócona na zewnątrz tylna część uderzonego koła BMW może być wskazówką, że zaistniał efekt rampowy.

Ryc. 10. Uszkodzenia w postaci wyłobień i punktowych wgnieceń na tylnym błotniku i drzwiach samochodu BMW (na podstawie [1]).

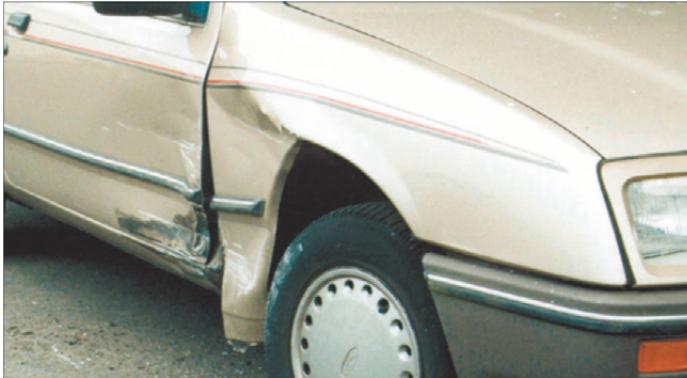
3.3. Należy zwrócić uwagę, że pokazane na rycinie 12 zarysowania na drzwiach i tylnej części błotnika samochodu Ford Sierra bieżą poziomo. Powstawały one w czasie kontaktu naroża samochodu uderzającego z elementami fordą – zanim jeszcze koło mercedesa najechało na koło fordą. W przedniej części błotnika samochodu Ford brak śladów kolizji – w tej fazie zdarzenia pojazdy już się rozdzieliły. W przedniej dolnej części drzwi fordą widoczne są łukowe otarcia pozostawione przez przednią część obracającego się koła samochodu Mercedes (ryc. 12).

Ryc. 12. Uszkodzenia prawego boku samochodu Ford po zaistnieniu efektu rampowego. Brak śladów kontaktu pojazdów w przedniej części błotnika samochodu uderzonego (na podstawie [1]).
