Bogusław Śleziak

Przypadek wystrzału przedniej opony w ciągniku siodłowym i jego konsekwencje

Causes and consequences of a blow-out of a truck-tractor front tyre

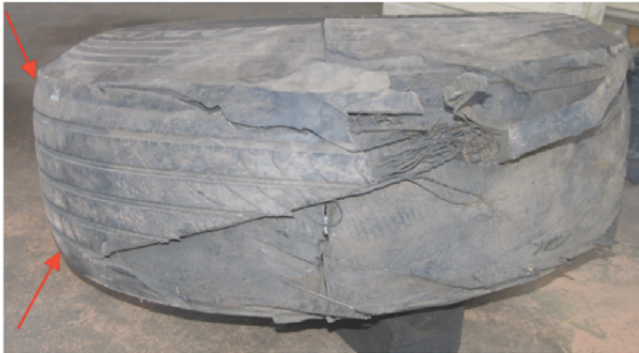
Ryc. 1. Widok rozerwanej przedniej lewej opony ciągnika Volvo. Strzałki wskazują obrzeża bieżnika zużyte bardziej niż część środkowa.

Jak widać na rycinie 1, znaczne zużycie bieżnika opony występuje na krawędziach bieżnika i częściowo na barku opony. Jest to zużycie charakterystyczne dla przypadków długotrwałej eksploatacji opony przy zbyt niskim ciśnieniu powietrza. Opona styka się wówczas z jezdnią mniejszą powierzchnią, przy czym wyższe naciski jednostkowe występują w rejonie zewnętrznych krawędzi bieżnika (pokazują to strzałki na rycinie 1). Niższe naciski występują w części środkowej, która ulega wolniejszemu zużyciu się. Ilustruje to ryc. 2.

Praca opony niedopompowanej ma jeszcze jeden negatywny i groźny efekt: przy każdym obrocie koła boczne ściany osnowy opony są poddane pulsacyjnie zmiennym naprężeniom, w stopniu znacznie większym, niż w przypadku prawidłowej wartości ciśnienia (boki opony cyklicznie uginają się i wracają do pierwotnego kształtu). Powoduje to wzmożone tarcie wewnętrzne między warstwami tej osnowy, co skutkuje nagrzewaniem się tej osnowy, i – co ważniejsze – pulsacyjny

charakter tego zjawiska prowadzi do zmęczeniowego osłabienia jej wytrzymałości, co sprzyja niebezpieczeństwu pęknięcia opony.

Przyczyną wypadku było eksplozyjne pęknięcie (wystrzał) opony lewego przedniego koła ciągnika. Do tego wystrzału w znacznym stopniu przyczyniło się zastosowanie opony o niewłaściwych parametrach i jej długotrwałe użytkowanie przy zaniżonej wartości ciśnienia powietrza.

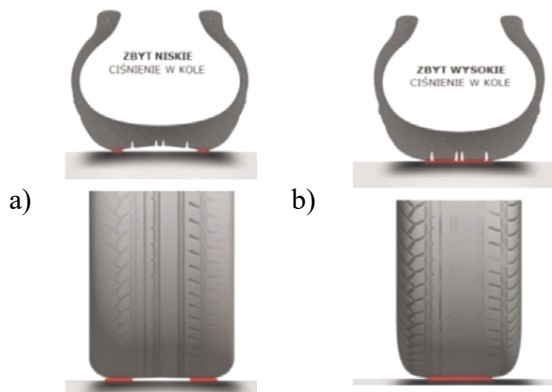
Ryc. 2. Obraz współpracy z jezdnią opony o zbyt niskim (a) i zbyt wysokim ciśnieniu powietrza (b).

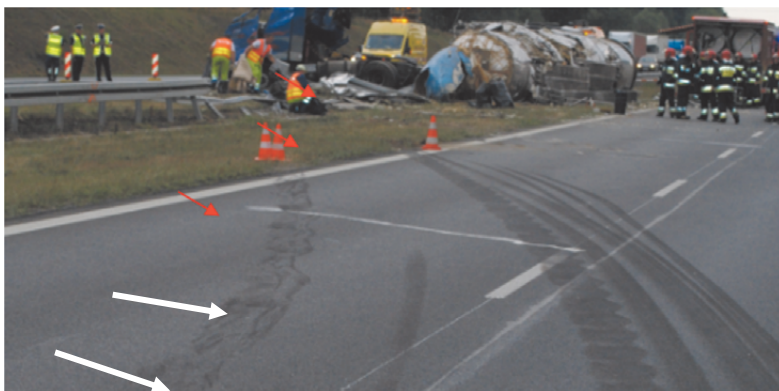
Gwałtowne zejście powietrza z opony skutkuje m.in. naciskiem krawędzi tarczy koła na rozplaszczoną oponę i na jezdnię, co pozostawia charakterystyczny, zdeformowany ślad na jezdni (ryc. 3). Jest to dowód potwierdzający fakt, że na tym odcinku przednia lewa opona ciągnika była już pozbawiona ciśnienia.

Ryc. 3. Ślady bocznego znoszenia kół zestawu. Strzałkami zaznaczony jest ślad pozostawiony przez przednie lewe koło ciągnika.

Szkic miejsca wypadku i dokumentacja fotograficzna pokazują ślady pozostawione przez koła ciągnika i naczepy. Na szczególną uwagę zasługuje ślad pozostawiony przez lewe przednie koło ciągnika (zob. ryc. 3) – to, w którym nastąpiła eksplozja. Ślad ten, rozciągający się na rycinie 7 od punktu 1 do punktu 2, pokazuje drogę przebytą przez ciągnik do chwili uderzenia w barierę. Sam wystrzał opony musiał nastąpić tuż przed punktem 1, ale czas tego przesunięcia w czasie i droga, jaką przebył ciągnik zanim pojawił się ślad (zob. ryc. 7 – parametr x_2) nie są znane. Biorąc pod uwagę wybuchowy charakter zjawiska rozerwania opony, można założyć, że prędkość pojazdu w punkcie 1 była równa lub bardzo zbliżona do jego prędkości podróźnej, która, przez zabudowany w ciągniku GPS, została zarejestrowana i o godzinie 15:01:34 (punkt P_1 na ryc. 7) wynosiła $V = 92$ km/h. Kolejny pomiar miał miejsce 11 sekund później, tj. o godzinie 15:01:45 i wykazał prędkość $V = 35$ km/h.

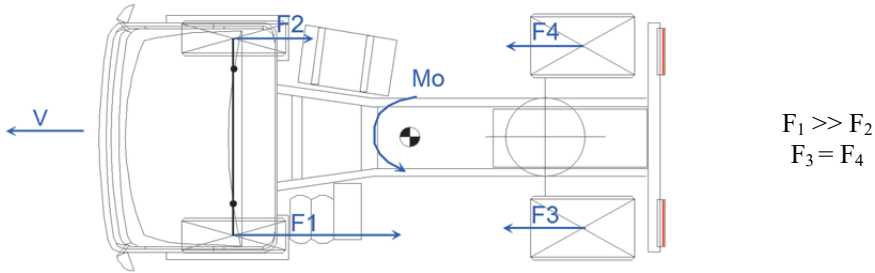
W efekcie wystrzału opony zakłócona zostaje równowaga sił wzdłużnych, działających na koła osi kierowanej, spowodowana gwałtownym wzrostem oporów toczenia uszkodzonego koła. Na rycinie 4 przedstawiony jest schematycznie układ sił działających na ciągnik po eksplozji opony. Obniżenie się ciśnienia w jednym z kół osi przedniej prowadzi zawsze do wzrostu oporów toczenia tego koła, a więc do powstania działającego na pojazd momentu obrotowego M_o .

Ryc. 4. Schemat obrazujący powstanie momentu, ściągającego pojazd w lewo.

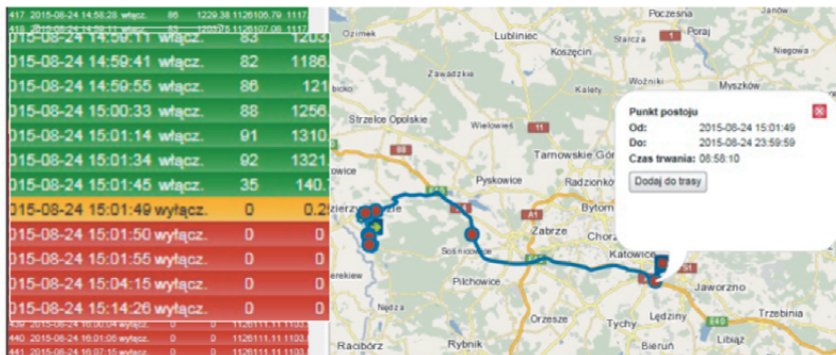
Z zapisu tego wynika, że tuż przed wypadkiem zestaw poruszał się z prędkością 92 km/h.

Ryc. 5. Fragment zapisu trasy z ujawnioną maksymalną prędkością zestawu przed wypadkiem. Pole żółte wskazuje wyłączenie się GPS.

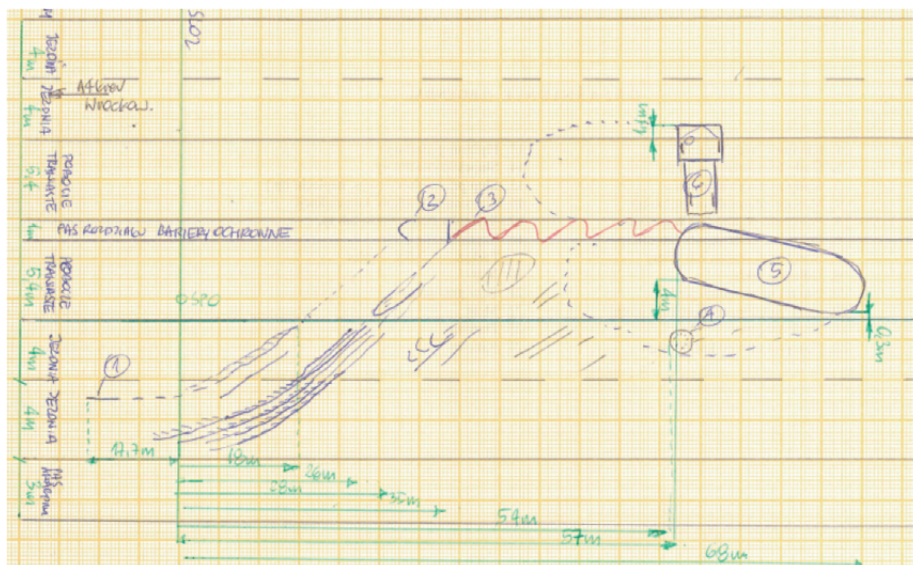
Z dokumentacji powypadkowej znamy jedynie drogę przebytą przez pojazd od chwili pojawienia się na jezdni śladów pozostawionych przez koła będące w uślizgu (bocznym znoszeniu) (ryc. 6).

Ryc. 6. Szkic miejsca zdarzenia wykonany przez Policję.

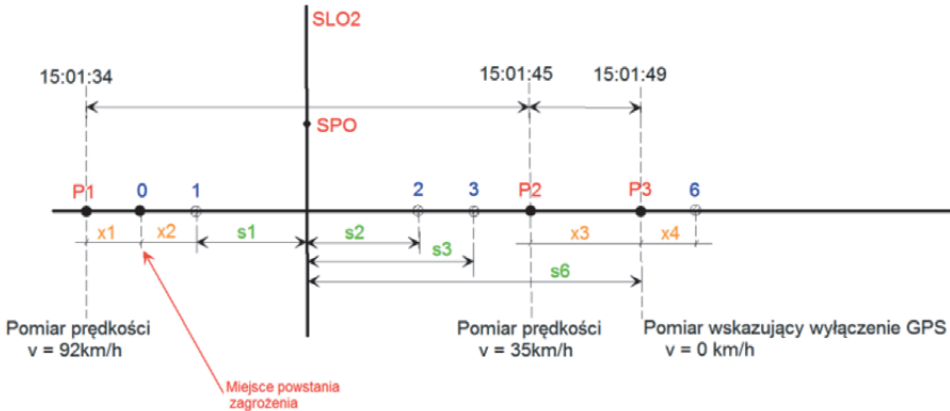
Ryc. 7. Schematyczny rozkład znanych i nieznanymi (oznaczonych kolorem czerwonym) odcinków drogi, przebytych przez pojazd w trakcie wypadku.

- punkty 1, 2, 3 i 6 – według szkicu miejsca wypadku (znane jest ich położenie w stosunku do SLO2);
- s_1, s_2, s_3, s_6 – odległości punktów 1, 2, 3 i 6 od SLO2;
- x_1, x_2, x_3, x_4 – nieznanymi długości odcinków drogi ani czasu ich przebycia;
- punkty P1, P2, P3 – punkty pomiaru prędkości i wyłączenia się GPS; ich przesunięcie (korelacja z punktami opisującymi przebieg zdarzenia) jest nieznanymi;
- punkt 0 – miejsce, w którym znajdował się pojazd w chwili powstania stanu zagrożenia (tj. eksplozji opony), poprzedzające powstanie na jezdni śladów pozostawionych przez lewe przednie koło ciągnika.

Na podstawie szkicu miejsca wypadku wykonałem więc, w skali 1:100, rysunek przedstawiony na rycinie 7, zawierający tor przemieszczania się lewego przedniego koła ciągnika od punktu 1 do punktu 2. Pozwoliło to, drogą aproksymacji, opisać krzywą i zmierzyć jej długość, która w przybliżeniu wynosiła $s = 47$ m. Pozwoliło to na stwierdzenie, że jeśli w punkcie 1 prędkość pojazdu była bliska

podróżnej ($V = 92 \text{ km/h}$), to pojazd zbliżył się do bariery ochronnej w ciągu około 2 sekund: (jeśli bowiem $s = 47 \text{ m}$, $V = 92 \text{ km/h}$ (tj. 25 m/s), to $t = 1,84 \text{ s}$).

Za tym, że kierujący podjął próbą przeprowadzenia manewru przeciwskrętu, może świadczyć fakt, że przełamanie bariery ochronnej przez ciągnik nastąpiło w odległości ok. 7 metrów od punktu 2 (zob. ryc. 7), w którym hipotetycznie kończył się ślad pozostawiony przez lewe koło ciągnika (jednakże jest to tylko poszlaka).
