**Jakub  
Zębala**

**Karol  
Kwieciński**

## Oszacowanie wartości EES samochodu osobowego przy wykorzystaniu metody elementów skończonych

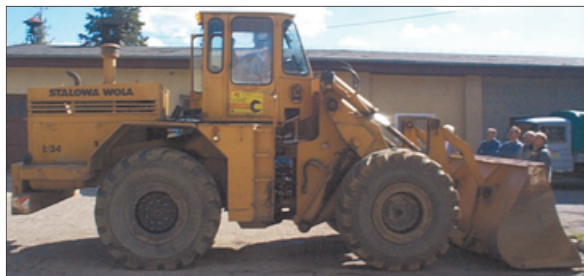
Przedstawione w artykule rozważania oparto na przykładzie zderzenia, w którym Opel Calibra wjechał pod tył ładowarki kołowej Ł-34 (ryc. 1). W tylnej części ładowarki nie było odpowiedniej belki zabezpieczającej przed wjazdem, dlatego po wjechaniu Opla pod ładowarkę doszło do powstania głębokich uszkodzeń zarówno górnej jak i dolnej części samochodu (ryc. 2 i 3).

Ryc. 1. Ładowarka kołowa Ł-34.

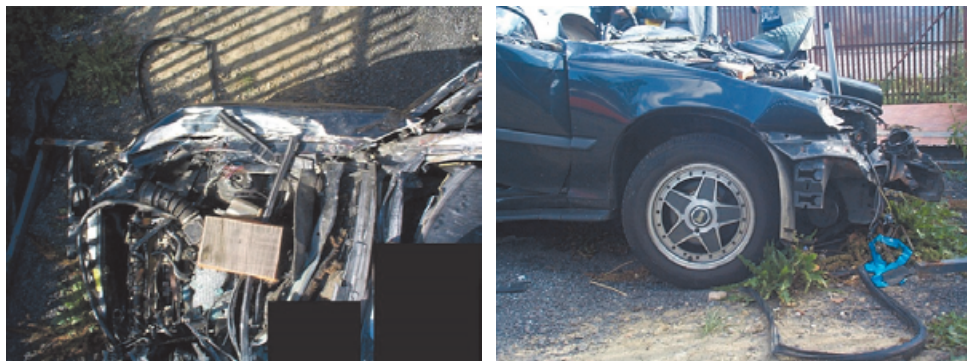
Uszkodzenia górnej części samochodu obejmowały: pokrywę komory silnika, błotniki, silnik (zerwana pokrywa zaworów), przednie słupki, podszycie oraz szyby przednią i boczne (ryc. 2). Uszkodzenia te powstały od uderzenia w płytę i belkę znajdujące się w tylnej części ładowarki (ryc. 1).

*Ryc. 2. Uszkodzenia górnej części nadwozia Opla powstałe po wjechaniu pod belkę i płytę ładowarki kołowej.*

W czasie bezpośrednich pomiarów ustalono, że głębokość trwałych deformacji samochodu Opel, zlokalizowanych w jego górnej części, wynosiła ok. 1,7 m (mierząc od najdalej wysuniętego do przodu obrysu nieuszkodzonego pojazdu), natomiast w dolnej części ok. 0,35 m (mierząc na wysokości zderzaka od obrysu nieuszkodzonego zderzaka w tym miejscu). Po wypadku na ładowarce nie ujawniono żadnych uszkodzeń pochodzących od samochodu Opel.

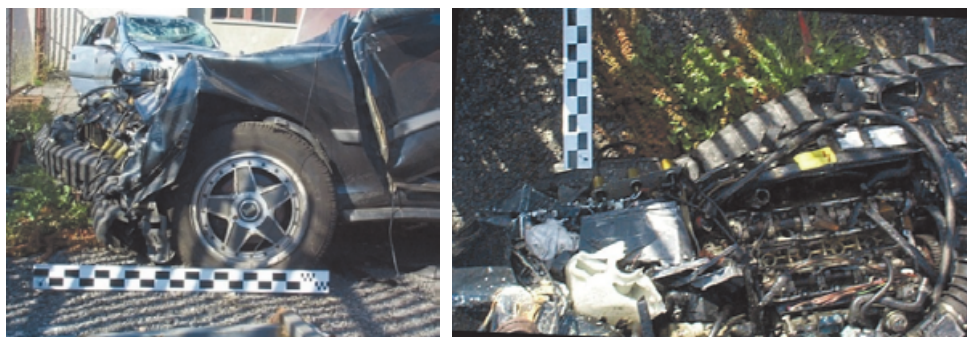
W dolnej części pojazdu uszkodzony został zderzak i podłużnica po lewej stronie oraz przednie zawieszenie (ryc. 3). Uszkodzenia te były skutkiem kontaktu z tylnym kołem ładowarki.

*Ryc. 3. Uszkodzenie na poziomie zderzaka powstałe na skutek uderzeniu w tylne koło ładowarki kołowej.*

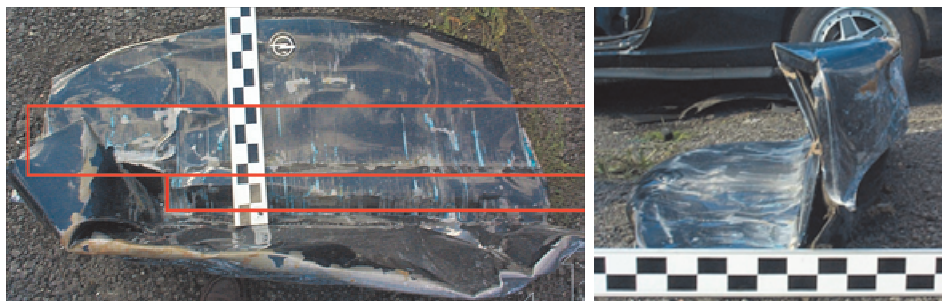
Ślady na pokrywie komory silnika samochodu Opel (ryc. 5) w powiązaniu z konstrukcją tylnej części ładowarki, pozwoliły na precyzyjne ustalenie względnego usytuowania modelu tylnej części ładowarki i modelu Forda. Położenie belki i płyty względem podłoża dobrano w sposób odpowiedni dla wysokości położenia elementów przedniej części modelu strukturalnego samochodu osobowego w odniesieniu do lokalizacji uszkodzeń przedniej części samochodu Opel.

Ryc. 5. Ślady na pokrywie komory silnika powstałe od płyty i belki. Po lewej stronie zaznaczono położenie belki i płyty ładowarki w czasie zderzenia.

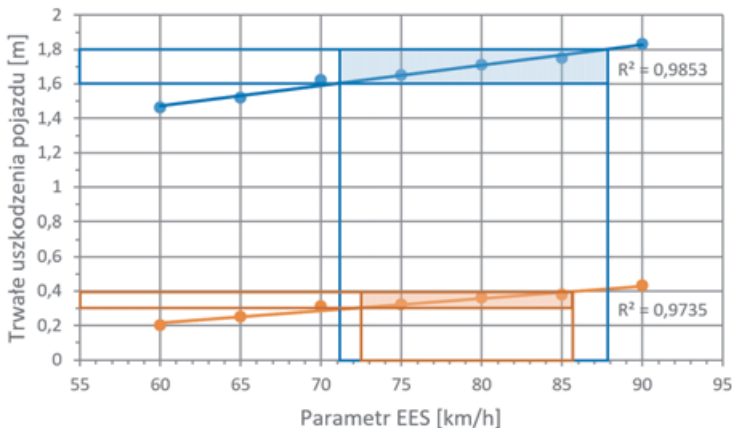
Wyniki symulacji przedstawiono w formie wykresu obrazującego zależność trwałych deformacji w funkcji parametru EES (ryc. 7) oraz dodatkowo w formie graficznej (załącznik nr 1). Wyniki, w postaci pojedynczych punktów aproksymowano funkcją liniową, dla której uzyskano wysoki stopień korelacji.

Uwzględniając niepewność pomiaru głębokości deformacji, szacowaną na  $\pm 5\%$ , czyli przyjmując zakres deformacji 1,6–1,8 m ustalono, że wartość parametru EES mieściła się w przedziale 71–88 km/h dla wyżej zlokalizowanych uszkodzeń i 72–86 km/h dla niżej zlokalizowanych uszkodzeń.

Ryc. 7. Trwałe uszkodzenia modelu samochodu Ford w zależności od parametru EES.

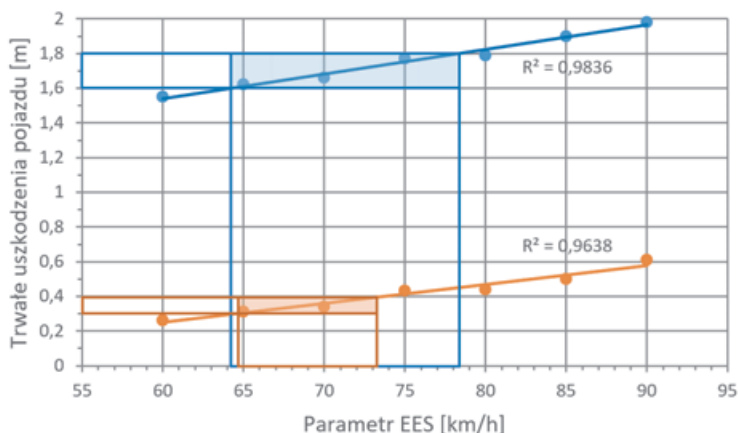
dachu samochodu Opel. Różnica ta była efektem sztywności przedniej szyby, która nie uległa zniszczeniu i do końca symulacji powodowała odkształcanie dachu w kierunku pionowym, odmiennie niż było to w rzeczywistości. W związku z powyższym postawiono hipotezę, że przednia szyba w modelu samochodu Ford ma zbyt dużą sztywność. Poszukując metody usunięcia tej różnicy zastosowano w symulacjach zmodyfikowany model Forda, w którym usunięto przednią szybę. Po zastosowaniu w obliczeniach tak zmodyfikowanego modelu Forda uzyskano obraz uszkodzeń adekwatny do uszkodzeń samochodu Opel. Otrzymane wyniki obliczeń dla zmodyfikowanego modelu Forda przedstawiono na rycinie 8 i w postaci graficznej w załączniku nr 2. W zakresie trwałych uszkodzeń górnej części modelu samochodu Ford parametr EES mieścił się w przedziale 64–78 km/h, natomiast w zakresie trwałych uszkodzeń na wysokości zderzaka w przedziale 65–73 km/h (ryc. 8).

Ryc. 8. Trwałe uszkodzenia zmodyfikowanego modelu samochodu Ford w zależności od parametru EES.

formacji dachu oraz zawyżonej wartości parametru EES. Jednym ze sposobów rozwiązania tego problemu jest przyjęcie założenia, że szyba przednia pęka na początku zderzenia i usunięcie jej z modelu przed rozpoczęciem obliczeń symulacyjnych.
