Defekty translacji danych w raportach powypadkowych Bosch CDR – występowanie, rozpoznawanie, metody niwelowania skutków

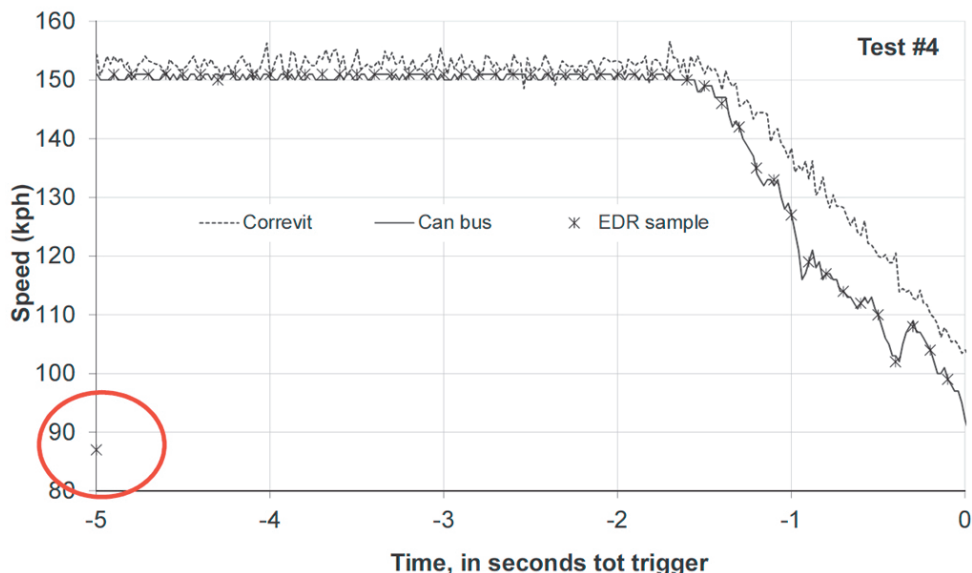
Ryc. 4. Błąd translacji – niepoprawnie ustawiony wskaźnik początku bufora kołowego. Próbkę, która znalazła się na początku wykresu (zakreślona na czerwono) powinna znajdować się na jego końcu.

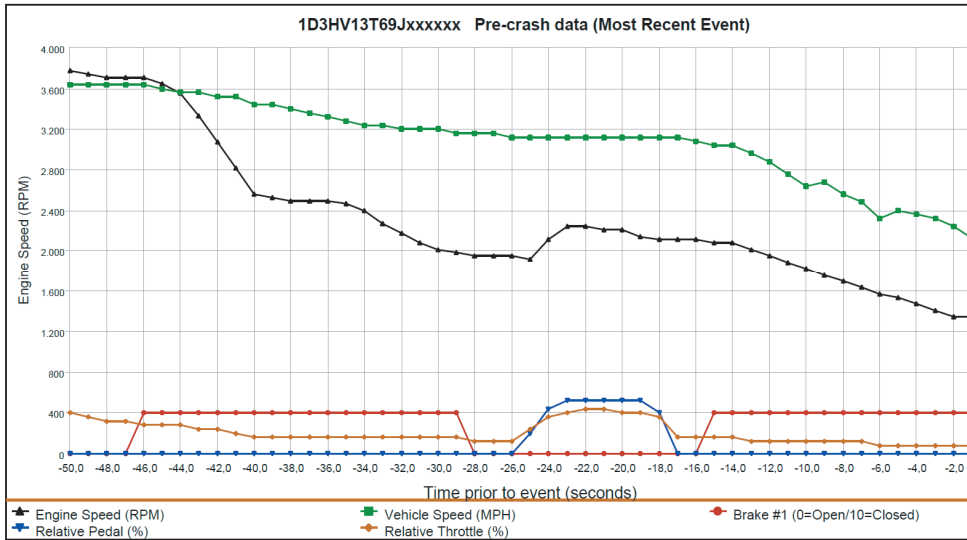
Ryc. 5. Błąd translacji – niepoprawnie wyskalowana jednostka na osi czasu. W rzeczywistości bufor powinien zawierać 5 sekund rejestracji z krokiem co 0,1 sekundy.

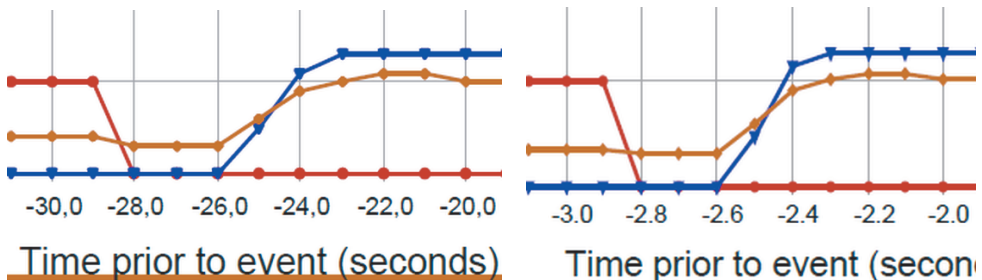
Ryc. 6. Porównanie translacji danych w oprogramowaniu w wersji 3.3 (po lewej) i 16.0 (po prawej).

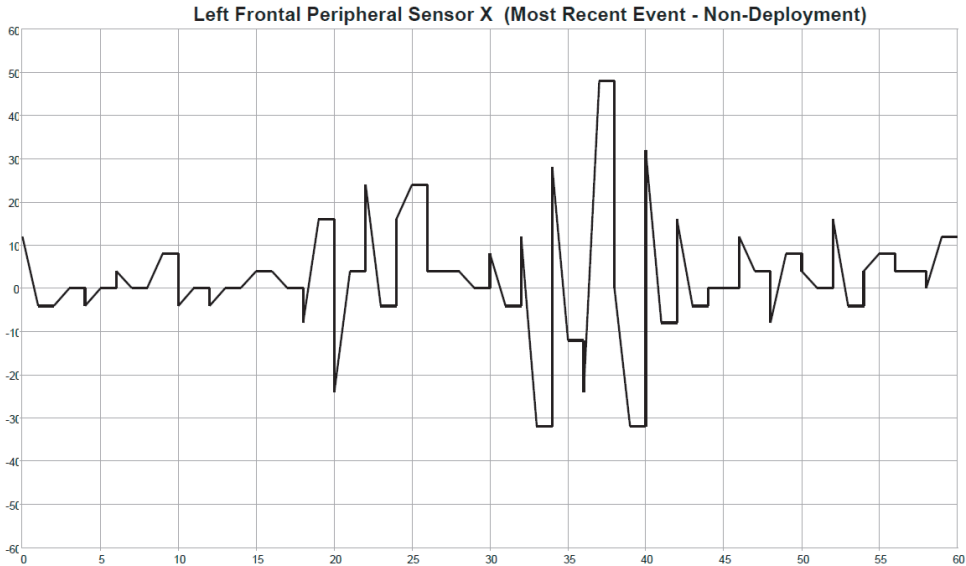
Defekt manifestuje się nietypowym wyglądem wykresu przyspieszeń – oprogramowanie próbuje umieścić dwie próbki przyspieszenia w jednej chwili czasu. Dane prezentowane w formie tabelarycznej są prawidłowe, zatem istnieje możliwość sporządzenia prawidłowych wykresów na podstawie serii danych np. w programie Microsoft Excel. Usterka na chwilę obecną nie została rozwiązana.

Ryc. 9. Zafalszowanie wykresu przyspieszeń w wyniku zapisania dwóch próbek w jednej chwili czasu.

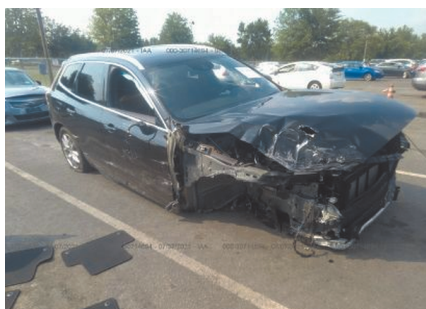
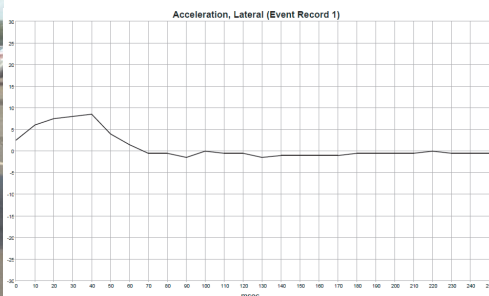
Defekt dotyczy odwrócenia polaryzacji bocznej, składowej przyspieszenia w pojazdach Volvo wyprodukowanych w latach 2018–2022. Zgodnie z tabelą podaną w ograniczeniach (*Data Limitations*) impulsowi działającemu w osi poprzecznej od strony lewej do prawej (patrząc w kierunku jazdy) winien towarzyszyć dodatni znak zarejestrowanej składowej poprzecznej. Autor miał do czynienia co najmniej z trzema odczytami, w których dla takich kierunków rejestrowany był znak ujemny, co prowadziło do rozbieżności pomiędzy strefą uszkodzeń pojazdu a protokołem. Remedium jest manualne odwrócenie znaku, a następnie wyliczenie kąta działania siły niszczącej (PDOF) na bazie takich danych. Aktualnie usterka nie jest skorygowana, a warto podkreślić, że w przypadku Volvo aktualizacje pojawiają się z dużym opóźnieniem.

Ryc. 11. Samochód Volvo – uszkodzenia wskazują jednoznacznie na uderzenie od strony prawej, natomiast zarejestrowane wartości opóźnienia poprzecznego mają – nieprawidłowo – wartość dodatnią, sugerującą zgodnie z tabelą uderzenie od lewej strony.

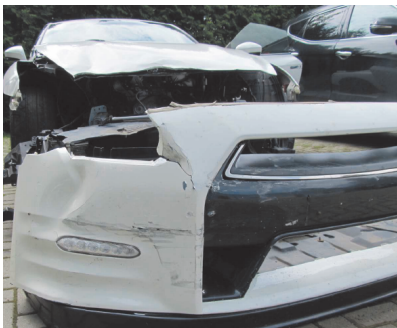
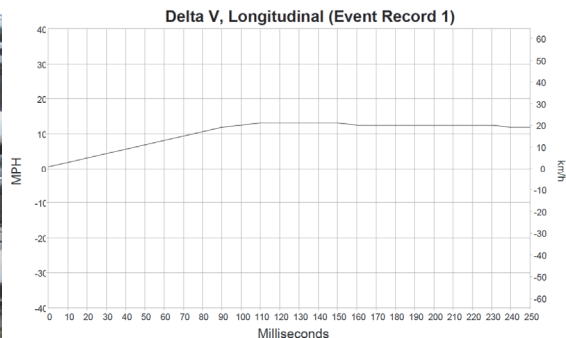
Następny przykład ma charakter podobny do opisanego w poprzednim punkcie defektu translacji dla pojazdów Volvo, jednak dotyczy zmiany prędkości w osi podłużnej. Jest to kolejny przypadek „prostej” zamiany polaryzacji, która powinna doprowadzić do zgodności odczytu EDR z uszkodzeniami pojazdu. Błąd został poprawiony w wersji 21.0, ale z racji długiego czasu jego istnienia (pierwsze raportowane defekty występowały już w 2016 roku), należy mieć na uwadze znaczną liczbę pojazdów, z których odczytano dane z tym błędem. Remedium stanowi ponowne przetworzenie pliku CDRx za pomocą najnowszej, pozbawionej defektu, wersji oprogramowania.

Ryc. 12. Samochód Infiniti po zderzeniu czołowym – zamiana polaryzacji ΔV dla osi poprzecznej.
