## Problematyka przebiegu wypadku na mini rondzie.

### Studium przypadku

## The issue of an accident at a mini-roundabout. A case study

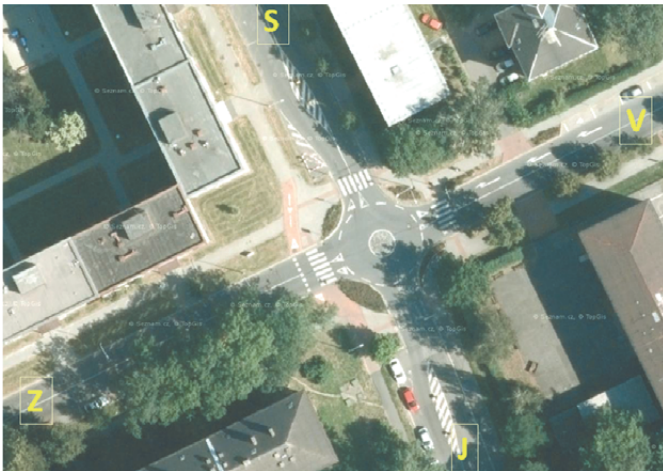
Ryc. 2. Ortofotomapa przedmiotowego mini ronda [5].

Mini rondo, na którym miał miejsce opisywany wypadek, powstało w wyniku przebudowy zwykłego, jednopoziomowego skrzyżowania. Jest ono zlokalizowane w obszarze miejskiej zabudowy osiedlowej. Poszczególne drogi dochodzące i odchodzące od skrzyżowania oznaczone są literami S (północ), V (wschód), J (południe) i Z (zachód). Środek mini ronda jest całkowicie przejezdny i ma nawierzchnię brukowaną. Układ konstrukcyjny tego mini ronda widoczny jest na rycinie 2.

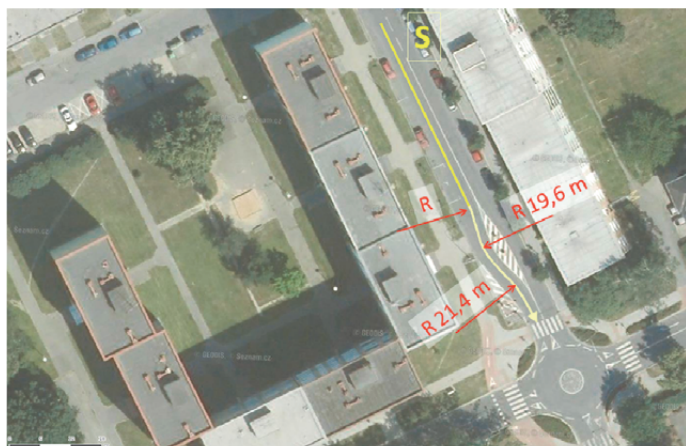
*Ryc. 3. Tor najszybszego przejazdu pojazdu na północnym wlocie na mini rondo.*

Minimalny stwierdzony promień krzywizny toru najszybszego przejazdu, mierzony w osi ruchu pojazdu, wynosi 19,6 m. Widok z pozycji kierowcy dojeżdżającego do mini ronda drogą zachodnią ilustruje rycina 4.

łych promieniach. Trajektoria ruchu pojazdu na dojeździe do mini ronda drogą północną pokazana jest na rycinie 3.

Z punktu widzenia ekspertów z dziedziny budownictwa obiektów komunikacyjnych można stwierdzić, iż jest bardzo mało prawdopodobne (lub wręcz niemożliwe), żeby pojazd wjechał na mini rondo wlotem północnym z prędkością większą od prędkości granicznej. Prędkość graniczną autorzy ustalili orientacyjnie, drogą obliczeń z wykorzystaniem wzoru (1). Jej wartość dla promienia trajektorii pojazdu  $R = 21$  m bezpośrednio przed wlotem na mini rondo oraz dla standardowego pochylecia bocznego jezdni  $p = 2,5\%$ , wyniosła  $v_m = 27$  km/h.

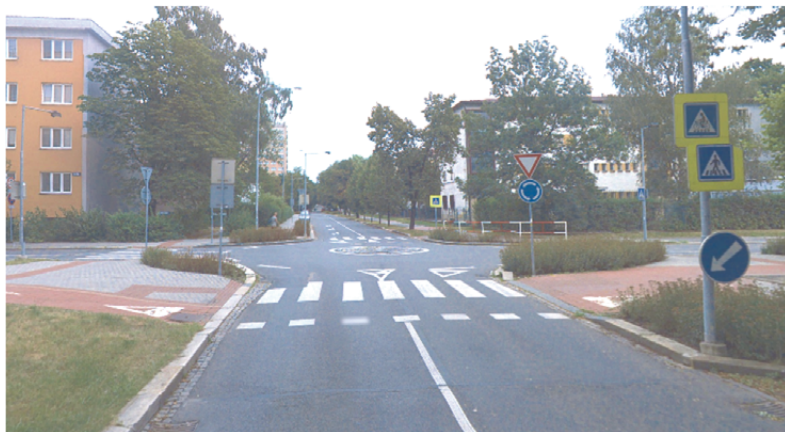
*Ryc. 4. Widok dojazdu do mini ronda z drogi zachodniej.*

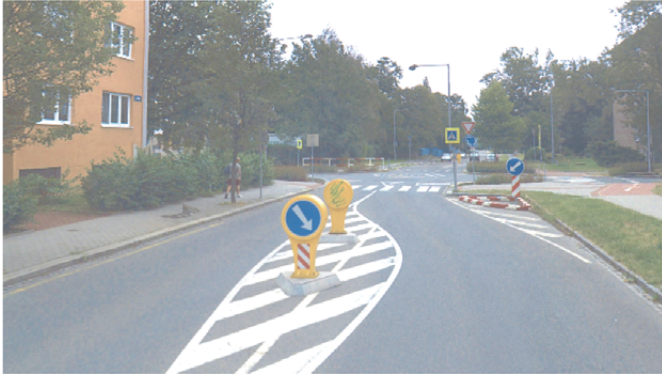
Na dojeździe do północnego wlotu kierowca ograniczony jest najpierw z prawej strony przez zaparkowane wzdłuż drogi pojazdy, następnie z lewej – przez podstawy (cokoły) znaków drogowych znajdujących się pośrodku jezdni, a ostatecznie, tuż przed wlotem na obwiednię ronda, przez wysunięty krawężnik. Widok od strony kierowcy dojeżdżającego do ronda drogą północną pokazuje rycina 5.

Ryc. 5. Widok dojazdu do mini ronda z drogi północnej.

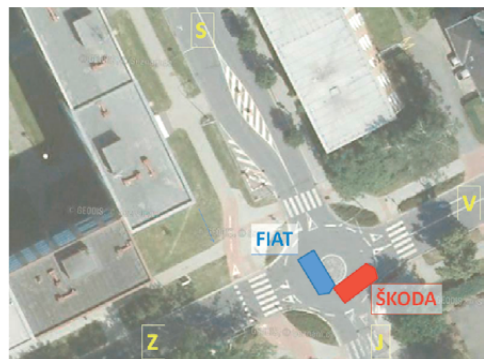
Ryc. 7. Prawdopodobna sytuacja w chwili zderzenia.

Na skutek zderzenia samochód Škoda został obrócony prawie o 180°, zatrzymując się na wylocie wschodnim, przy prawej krawędzi jezdni (obrócony w kierunku przeciwnym do kierunku jazdy), przy czym uderzenie spowodowało aktywację poduszek gazowych tego samochodu. Zdarzenie odbyło się bez świadków. Sytuację przed wypadkiem, w chwili zderzenia i po wypadku ilustrują ryciny 6–8. Stan pojazdów po wypadku widać na rycinie 9.

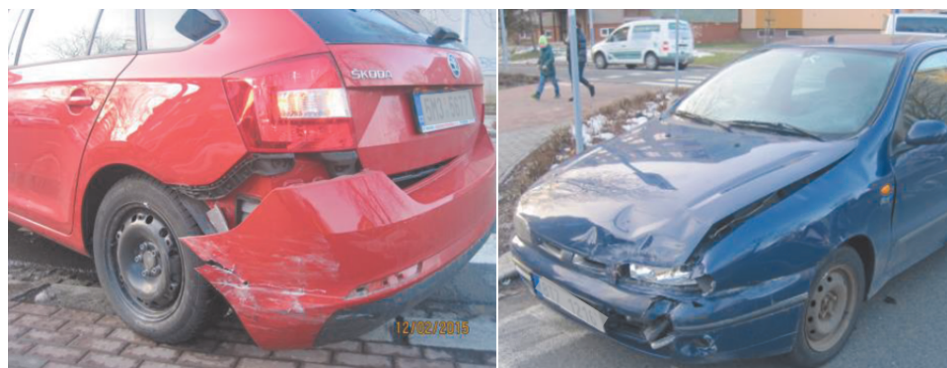
Na wyżej opisanym mini rondzie doszło do wspomnianego na wstępie wypadku. Samochód Fiat dojeżdżał do mini ronda od strony północnej, samochód Škoda – od zachodu. Na skrzyżowaniu doszło do zderzenia: fiat, lewą przednią częścią, uderzył w lewą tylną część Škody.

Ryc. 9. Stan pojazdów po wypadku.

nim, przed jego samochód wjechał samochód osobowy koloru czerwonego. Rozpoczął więc intensywne hamowanie. Ze względu na minimalną odległość między oboma pojazdami zderzenia nie udało mu się już uniknąć i uderzył lewą przednią częścią swojego samochodu w lewą tylną część samochodu Škoda (patrz ryc. 9). Podczas intensywnego hamowania nie poruszał już kierownicą, nie zmieniał rozpoczętego na wlocie kierunku jazdy, dlatego widać było ślady hamowania na prawej części wyspy centralnej. Po wypadku, starając się uniknąć ewentualnej kolejnej kolizji z innym pojazdem, opuścił obszar ronda południowym wylotem, gdzie zaparkował pojazd przy prawej krawędzi drogi.
