Sławomir Pytel

Poklatkowa analiza zapisu obrazu z kamery monitoringu jako źródło informacji o prędkości uczestnika wypadku drogowego

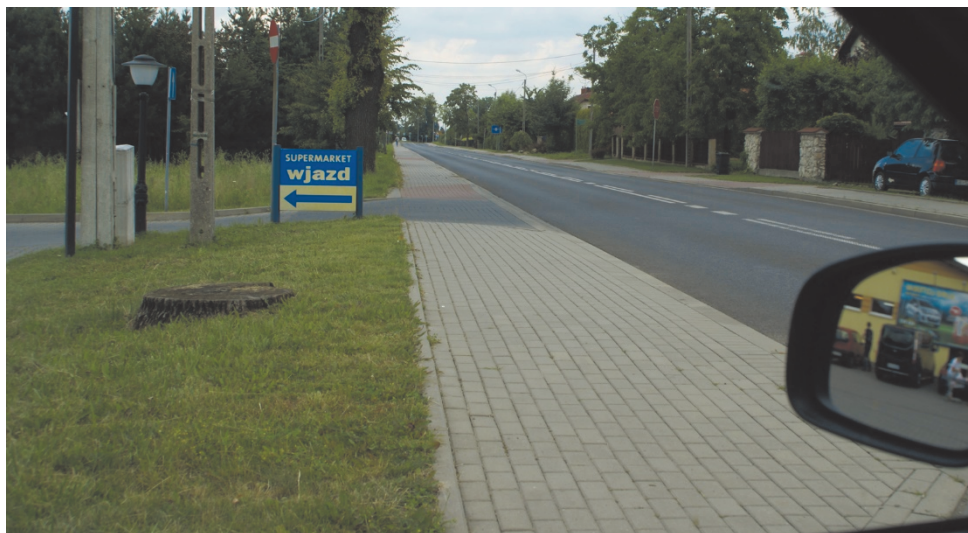
Ryc. 1. Obraz, jaki miała kierująca oplem w kierunku, skąd nadjechał mercedes.

Niniejszy przykład opisuje, jak podkreślałem, zdarzenie pozornie niemożliwe. Dwie trzeźwe, zdrowe kobiety, w świetnych warunkach, jednocześnie nie dostrzegają zagrożenia, którym był nadjeżdżający samochód dostawczy, w efekcie czego doszło do wypadku, w którym pomiędzy zderzającymi się pojazdami zginęła piesza. Zdarzenie miało miejsce w kwietniu, w południe, przy bardzo dobrych warunkach widoczności, na prostym odcinku jezdni, przy temperaturze otoczenia powyżej dziesięciu stopni. Do wypadku doszło w trakcie przechodzenia pieszej, idącej chodnikiem wzdłuż jezdni, przez wyjazd z parkingu zlokalizowanego przy pawilonie handlowym, z którego do ruchu włączał się samochód Opel Corsa (ryc. 1).

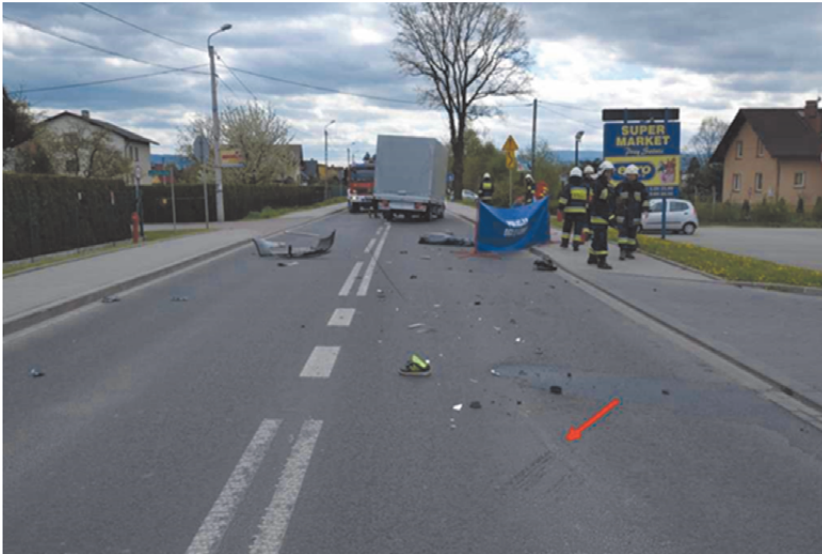
Ryc. 2. Obraz sytuacji powypadkowej.

Sytuację powypadkową przedstawia rycina 2.

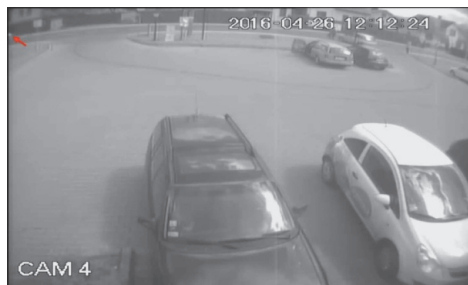
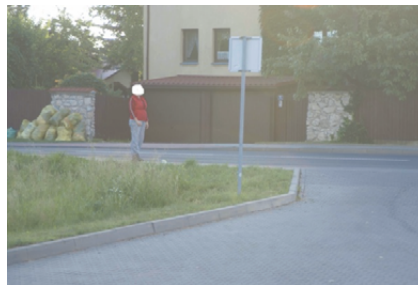
- Pierwszy – 16 metrów. Jego początek znajduje się przy krawędzi jasnego budynku (ryc. 3 i 4), a koniec – przy latarni parkingowej (ryc. 5 i 6).

1. 24/2 – w drugiej klatce 24 sekundy, na lewej krawędzi kadru filmowego pojawia się fragment czołowej części nadwozia samochodu mercedes (ryc. 3).
2. 25/1 – w pierwszej klatce 25 sekundy przód samochodu mercedes osiąga pozycję dokładnie na wysokości słupka lampy parkingowej (ryc. 4). Ten odcinek, mercedes pokonuje w czasie odpowiadającym wyświetleniu się 5 klatek (0,7 s).
3. 26/1 – w pierwszej klatce 26 sekundy przód mercedesa osiąga pozycję pomiędzy krawędzią a szczytem ściany czołowej budynku widocznego w tle (ryc. 7). Ten odcinek mercedes pokonał w czasie odpowiadającym wyświetleniu się 6 klatek (0,9 s).
4. 27/3 – w trzeciej klatce 27 sekundy przód mercedesa znajduje się dokładnie na wysokości latarni ulicznej, która usytuowana jest po drugiej stronie jezdni (ryc. 9). Ten odcinek mercedes przejechał w czasie odpowiadającym wyświetleniu się 8 klatek (1,1 s).

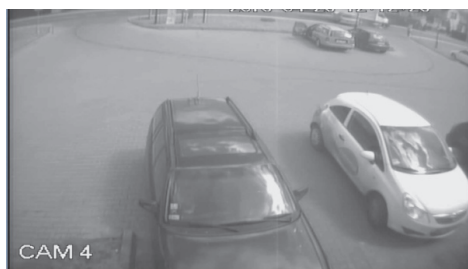
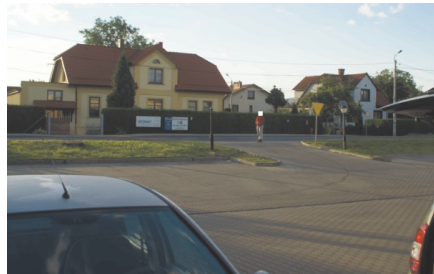
- Drugi – 19 metrów. Rozciąga się on od latarni parkingowej do szczytu budynku, za krawędzią górnego okna (ryc. 7 i 8).
- Trzeci – 12,5 metra, ciągnący się od szczytu budynku do latarni ulicznej (ryc. 9 i 10).
