## Zderzenie samochodów Peugeot i Seat.

### Jak było naprawdę?

Artykuł dotyczy zderzenia samochodów osobowych: Peugeot 206 i Seat Ibiza, do którego doszło na drodze publicznej. Relacje obojga kierujących pojazdami były sprzeczne co do okoliczności i przyczyn wypadku. O spowodowanie wypadku został oskarżony kierowca peugeota, który był nietrzeźwy. Szczególne w tej sprawie było to, że oprócz wzajemnie sprzecznych relacji obojga kierujących nie było żadnych innych dowodów osobowych. Problemem podstawowym było więc to, czy na podstawie zgromadzonych dowodów materialnych możliwe jest zweryfikowanie tych sprzecznych relacji i ustalenie, jak naprawdę przebiegał wypadek. Autorzy przedstawiają procedurę rekonstrukcji tego wypadku, m.in. z zastosowaniem komputerowej symulacji za pomocą programu *V-SIM*. W efekcie tej rekonstrukcji wykazali, że w świetle istniejących dowodów materialnych wersja kierowcy samochodu Peugeot jest prawdopodobna, w przeciwieństwie do wersji kierującej samochodem Seat.

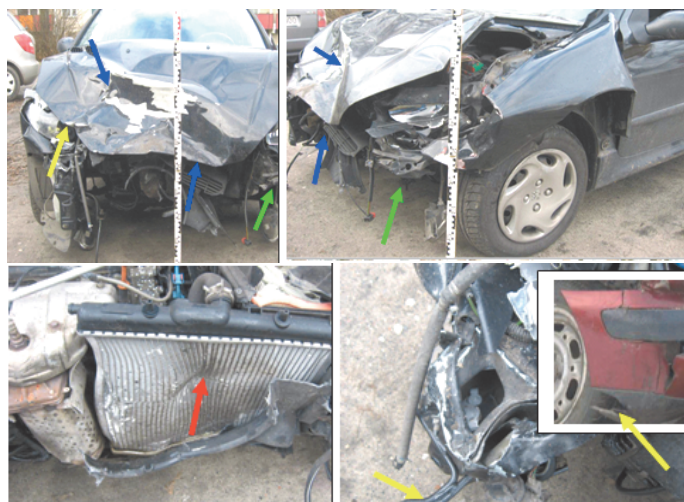
Udokumentowane w aktach uszkodzenia tych samochodów przedstawiają ryciny 2 i 3, na których nanieśliśmy kolorowe strzałki, wskazujące charakterystyczne uszkodzenia, omówione w dalszej części opracowania.

*Ryc. 2. Zakres uszkodzeń samochodu Peugeot.*

- 1) W pierwszej fazie zderzenia doszło do kontaktu prawego naroża przedniego zderzaka samochodu Peugeot z tylną lewą częścią nadwozia samochodu Seat, co spowodowało pęknięcie lewej strony nakładki tylnego zderzaka seata, z charakterystycznym rozerwaniem, widocznym w dolnej części, które mogło powstać na skutek kontaktu z zaczepem holowniczym peugeota (zob. **żółte strzałki na rycinie 2**).

Na skutek odkształceń i przemieszczeń zderzaków doszło do „zagłębienia” peugeota w tylnej lewej części nadwozia seata, co skutkowało kontaktem przedniej prawej krawędzi pokrywy silnika peugeota z tylnym lewym błotnikiem seata. Wskazana część pokrywy silnika peugeota odwzorowała swój kształt na tylnej części błotnika seata, co wskazują **niebieskie strzałki na rycinach 2 i 3**.

„wsunęła się” pod dolną krawędź wnęki koła seata. Potwierdzeniem takiego mechanizmu zderzenia jest ukośne przełamanie maski peugeota oraz odwzorowanie wnęki tylnego lewego koła seata na poszyciu maski peugeota. Ponadto lewa krawędź maski peugeota kontaktowała z dolną częścią tylnego lewego błotnika seata (pod listwą ozdobną). Stwierdziliśmy, że przednia krawędź maski peugeota odwzorowała swój kształt na błotniku seata. Uszkodzenia te wskazują **niebieskie strzałki na rycinach 2 i 3**.

- 3) W dalszej fazie zderzenia doszło do kontaktu przedniej części nadwozia peugeota z tylną lewą częścią nadwozia seata, co skutkowało przemieszczeniem wzmocnienia czołowego peugeota wraz z wentylatorem chłodnicy w kierunku wnętrza komory silnika. Potwierdzeniem tego jest odwzorowanie kształtu obudowy wentylatora na chłodnicy (**strzałka czerwona na rycinie 2**).

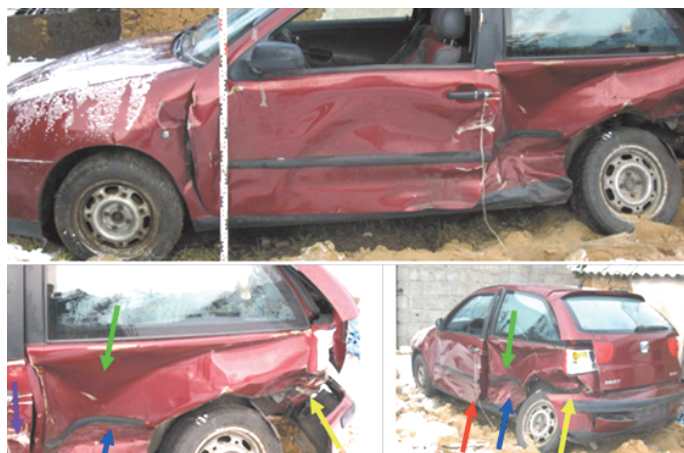
*Ryc. 3. Zakres uszkodzeń samochodu Seat.*

- 4) Opisany mechanizm zderzenia spowodował, że doszło do kontaktu przedniej lewej podłużnicy płyty podłogowej peugeota z tylnym lewym błotnikiem seata, w miejscu jego spojenia ze słupkiem środkowym. Przednia część podłużnicy peugeota (element o znacznej sztywności) odwzorowała swój kształt na błotniku seata, co wskazują **zielone strzałki na rycinach 2 i 3**. Odształcenie tych elementów skutkowało kontaktem przedniej części lewego błotnika peugeota z poszyciem drzwi seata, w miejscach wskazanych **na rycinach 2 i 3 fioletowymi strzałkami**. Potwierdzeniem tego kontaktu jest odwzorowanie kształtu przedniej części lewego błotnika peugeota na poszyciu drzwi seata.

- 5) Przy opisanym mechanizmie zderzenia doszło do odształcenia środkowego słupka oraz dolnej części lewych drzwi seata, które, na skutek przemieszczania się w kierunku wnętrza pojazdu, mogły mieć nienaturalny kontakt z progiem. Taki mechanizm zderzenia oraz zakres uszkodzeń słupka i drzwi mógł spowodować, że doszło do otwarcia drzwi seata, przez które wypadły kierująca i pasażerka. Z akt sprawy wynikało, że nie korzystały z pasów bezpieczeństwa, co przy pozderzeniowym ruchu seata i sprężysto-plastycznym odształceniu nadwozia mogło spowodować otwarcie drzwi pod wpływem nacisku ciała kierującej na drzwi.

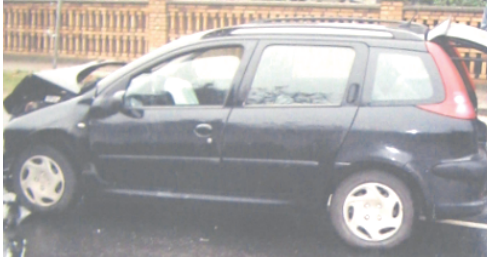
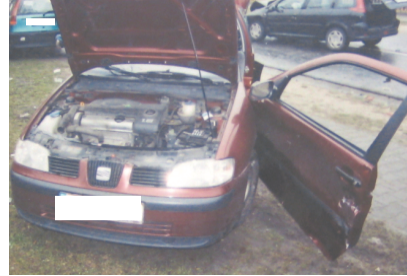
- 7) Należy dodać, że na lewym boku peugeota brak jest śladów kontaktu z samochodem Seat (podkr. autorów), co pozwalało stwierdzić, że w fazie ruchu pozderzeniowego nie doszło do drugiego kontaktu tych pojazdów. Potwierdzeniem tego jest również brak jakichkolwiek uszkodzeń na lewym przednim narożu nadwozia seata (ryc. 6).

Ryc. 6. Brak uszkodzeń na lewym boku samochodu Peugeot (a) i lewym przednim narożu samochodu Seat (b).

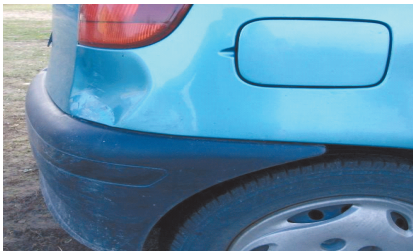
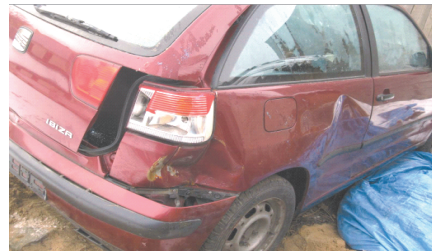
Po zderzeniu z samochodem Peugeot doszło do przemieszczenia samochodu Seat w kierunku jego powypadkowego położenia oraz do zderzenia seata z zaparkowanym na poboczu samochodem Fiat Punto. Analiza zawartej w aktach dokumentacji fotograficznej (ryc. 7) wskazuje, że uszkodzenia tylnego prawego naroża nadwozia seata powstały na skutek kontaktu z tylnym prawym narożem nadwozia samochodu Fiat Punto.

Ryc. 7. Zakres uszkodzeń samochodów Fiat Punto (a) i Seat Ibiza (b).

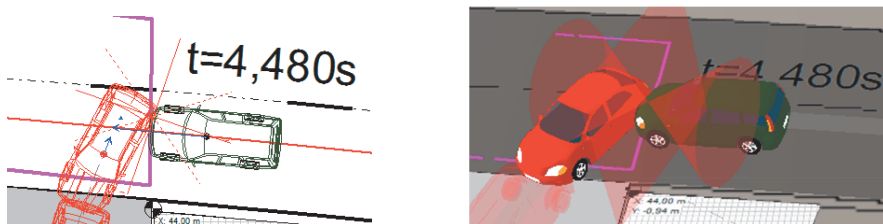
Za początek symulacji przyjęliśmy czas  $t = 0,00$  s, w której to chwili kierujący peugeotem (według twierdzenia kierującej seatem) miał poruszać się lewym pasem ruchu, w pobliżu osi jezdni. W tym czasie kierująca seatem znajdowała się na dojeździe do posesji i rozpoczęła wyjazd tyłem na jezdnię. W chwili  $t = 4,48$  s doszło do pierwszego kontaktu pojazdów – uderzenia przednią prawą częścią nadwozia peugeota w tylny lewy narożnik seat. Wzajemne położenie pojazdów w tej chwili czasu jest przedstawione na rycinie 15.

Ryc. 15. Położenie samochodów Peugeot i Seat w chwili zderzenia. Sylwetka czerwona – seat, sylwetka czarna – peugeot

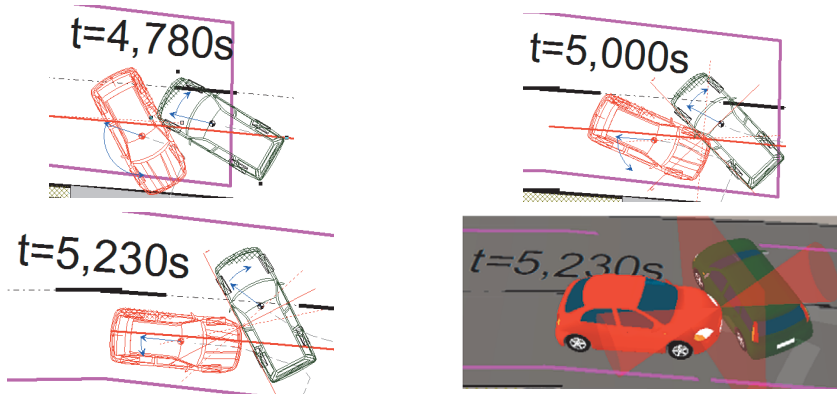
Z symulacji wynikało, że w przedziale czasu od  $t = 4,78$  do  $t = 5,23$  s, tj. w fazie pozderzeniowego ruchu pojazdów, doszłoby do tzw. „obtaczania się” pojazdów po sobie, podczas którego powinno byłoby dojść do kontaktu przedniej lewej części seat z lewym bokiem peugeota, tj. jego przednimi lewymi drzwiami. Wzajemne położenie pojazdów podczas wspomnianego „obtaczania się” jest przedstawione na rycinie 17.

Ryc. 17. Położenia pojazdów w chwili  $t = 4,78$  s i w chwili  $t = 5,23$  s.

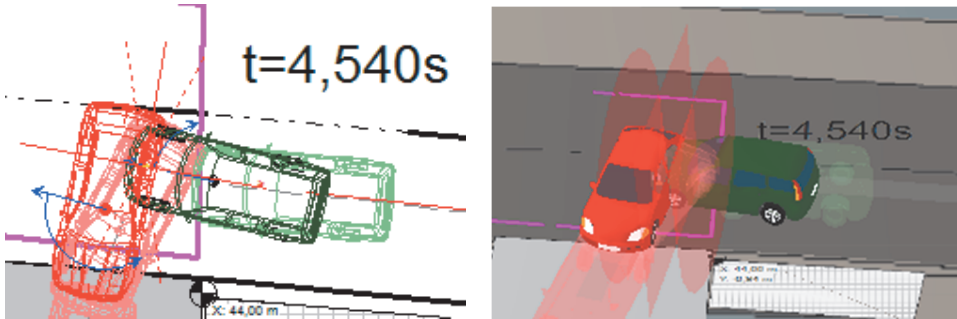
W chwili  $t = 4,54$  s mogło dojść do pełnego uderzenia przednią częścią nadwozia peugeot w lewy bok nadwozia seata, co odpowiada zakresowi uszkodzeń pojazdów, przedstawionych w dokumentacji fotograficznej. Wzajemne położenie pojazdów w czasie  $t = 4,54$  s jest przedstawione na rycinie 20.

Ryc. 20. Położenie pojazdów w chwili  $t = 4,54$  s.
