## Nieostrożność i brak uwagi czy słońce było istotną przyczyną wypadku?

### Studium przypadku

## **Careless driving and lack of attention or was the sun activity the actual cause of the road accident? A case study**

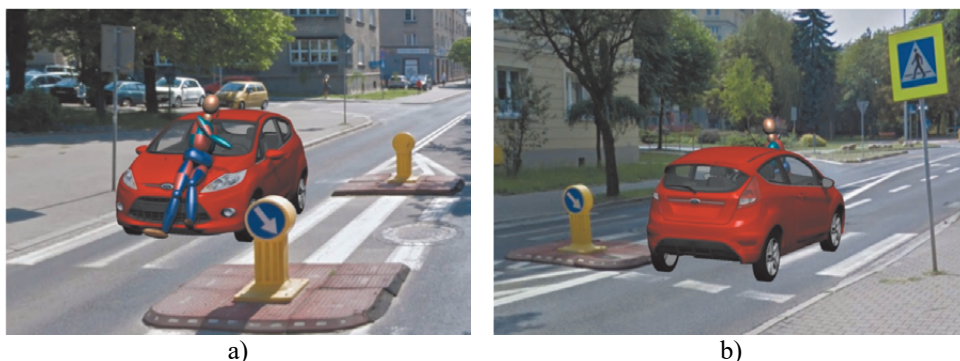
W czerwcu, w czasie pięknej, słonecznej pogody, doszło do potrącenia pieszego na przejściu dla pieszych. Widok miejsca wypadku wraz z mechanizmem potrącenia pokazuje rycina 1.

*Ryc. 1. Widok miejsca wypadku oraz usytuowanie pieszego i samochodu w chwili potrącenia.*

Pieszy przekraczał jezdnię ze strony prawej na lewą, względem kierunku jazdy samochodu. Sporządzona na potrzeby postępowania analiza czasowo-przestrzenna w sposób niebudzący wątpliwości wykazała, że kierujący dysponował możliwością zatrzymania się przed miejscem potrącenia, co dawało bezwarunkową (niezależną od zachowania się pieszego) możliwość uniknięcia wypadku. Zaskakujące w całej sprawie było to, że zarówno kierujący samochodem, jak i jadący z nim pasażer, nie potrafili wyjaśnić, w jaki sposób pieszy znalazł się na jezdni – twierdzili, że oślnieni słońcem, zobaczyli go dopiero na przejściu, tuż przed samochodem. Oczywiście takie tłumaczenie mogło stanowić strategię obronną kierowcy i niekoniecznie musiało być zgodne z prawdą. W tej sytuacji sąd powołał w sprawie biegłego. Biegły ten jednakże ograniczył swoją analizę w zakresie wpływu słońca na wypadek do wyznaczenia pozycji słońca względem kierunku drogi, ustalając, że w czasie wypadku świeciło ono niemalże wprost w oczy kierującego.

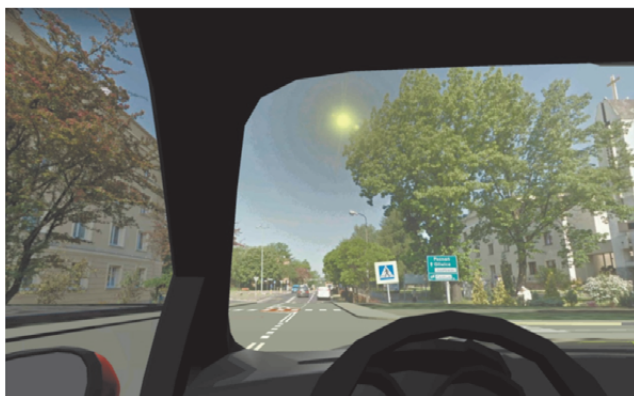
Porównanie wartości azymutu słońca i kąta odchylenia kierunku drogi od północy prowadziło do wniosku, że słońce było przesunięte o około  $2^\circ$  w prawo względem osi jezdni – a więc rzeczywiście świeciło niemalże prosto w oczy kierującego samochodem. Obserwowana z jego punktu widzenia pozycja słońca zamodelowana w programie symulacyjnym<sup>2</sup>, jest przedstawiona na rycinie 3.

Ryc. 3. Pozycja słońca w chwili wypadku, zamodelowana w programie symulacyjnym, z wykorzystaniem fotografii z miejsca wypadku.

<sup>2</sup> Modelowanie w programie symulacyjnym nie było odzwierciedleniem faktycznej widoczności. Celem tej operacji było jedynie pokazanie rzeczywistej pozycji słońca względem drogi. Proces modelowania przeprowadziłem w programie *PC-Crash*.

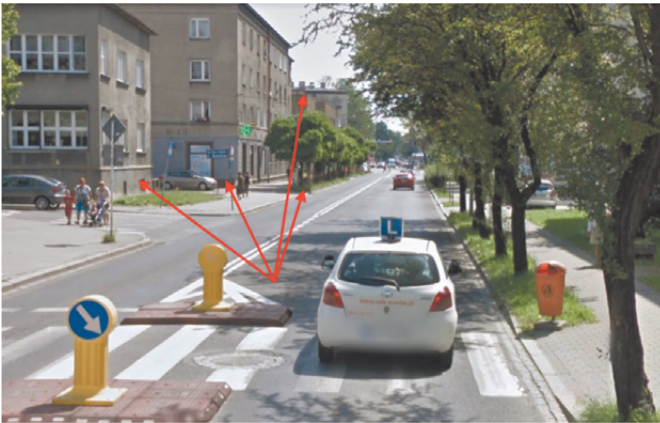
Obserwacje poczynione na miejscu wykazały, że do takich obiektów należeć mogły dwa budynki, uliczna latarnia i rząd drzew, rosnących wzdłuż drogi na długości ok. 50 m, w odległości ok. 1 m od krawędzi jezdni (ryc. 4).

*Ryc. 4. Budynki, latarnia i rząd drzew mogących zaciemnić jezdnię, którą poruszał się samochód (fotografia wykonana z kierunku przeciwnego względem kierunku jazdy samochodu uczestniczącego w wypadku).*

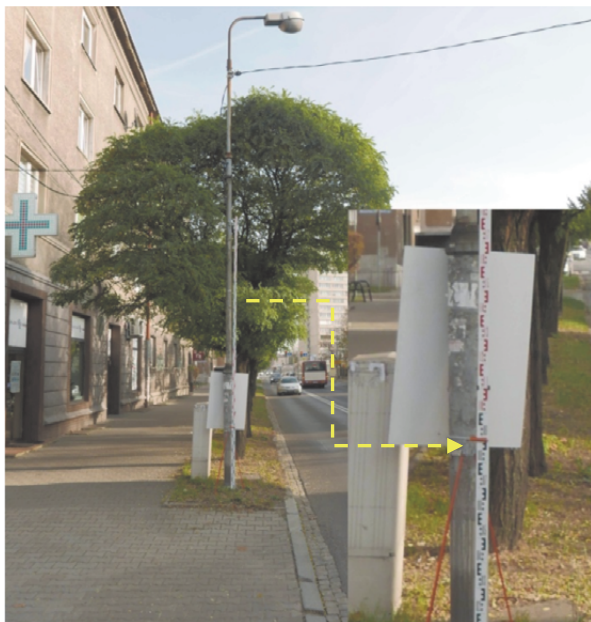
Rycina 7 przedstawia zdjęcie latarni, która była pierwszym z obiektów uwzględnionych w modelu. W ten sposób ustaliłem, że wysokość latarni wynosiła 8 metrów. W analogiczny sposób określiłem wysokość wspomnianych dwóch budynków oraz trzynastu drzew. Wysokości te są zestawione w tabeli 2.

Ryc. 7. Latarnia, którą sfotografowałem z wykorzystaniem listwy pomiarowej użytej do określenia wysokości tej latarni.

Taki obraz jednakże nie dawał jeszcze poglądu na temat wysokości tworzących go obiektów. Wysokość tych obiektów wyznaczyłem na podstawie fotografii, jakie wykonałem podczas oględzin miejsca wypadku. Wykonywałem je w taki sposób, że przy każdym badanym obiekcie umieszczałem listwę pomiarową, której podziałka umożliwia obliczenie wysokości konkretnego elementu na zasadzie proporcji.

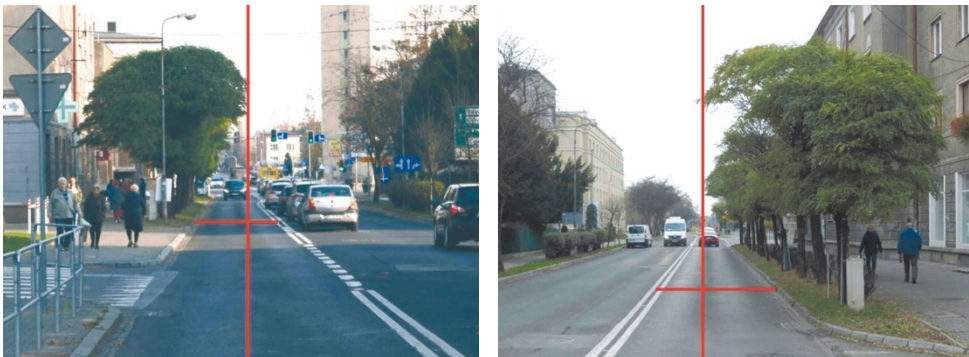
Ostatnia istotna kwestia dotyczyła szerokości koron drzew, a konkretnie tego, w jakiej części znajdowały się one nad jezdnią. Obserwacje przeprowadzone na miejscu wykazały, że korony drzew 1 i 12 sięgały blisko 2/3 szerokości pasa ruchu<sup>3</sup>, którym poruszał się przed wypadkiem samochód, w przypadku drzewa 7 nawis ten dochodził po połowy szerokości pasa ruchu, a dla pozostałych drzew był mniejszy i nie przekraczał 1 metra od krawędzi jezdni.

Ryc. 8. Widok koron drzew w stosunku do szerokości pas ruchu, którym poruszał się samochód.

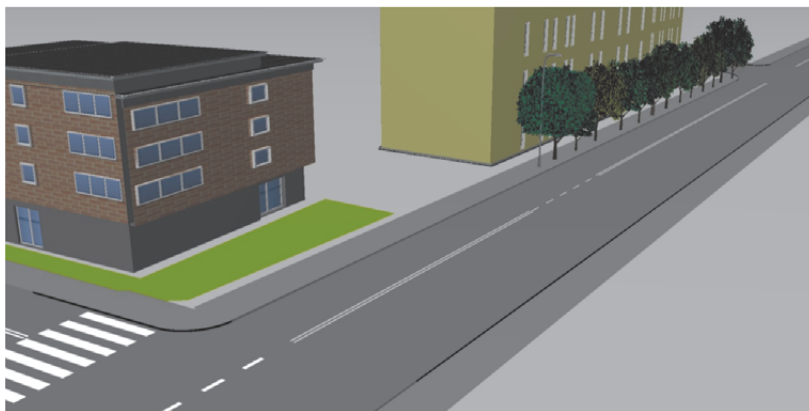
Przytoczone informacje stanowiły uzupełnienie kompletu danych potrzebnych do ukończenia trójwymiarowego modelu terenu. Model ten jest przedstawiony na rycinie 9.

*Ryc. 9. Trójwymiarowy model fragmentu drogi i jej otoczenia.*

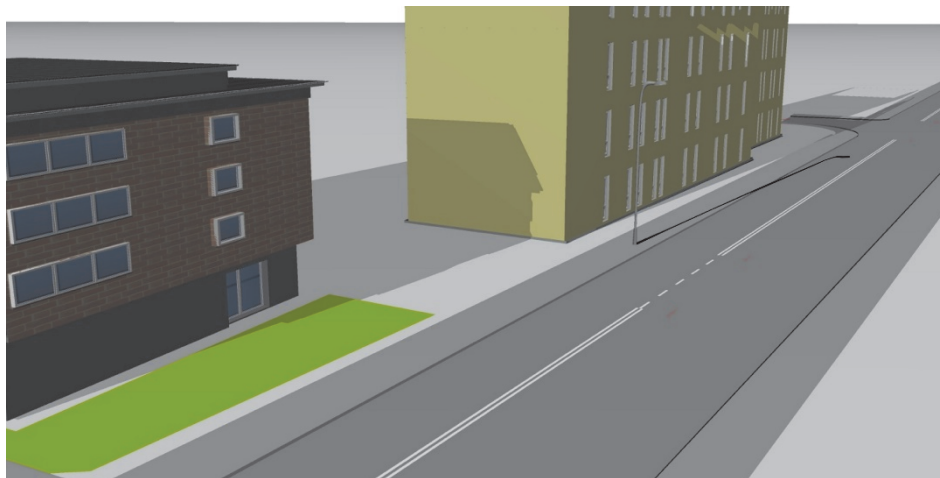
W identyczny sposób analizowałem wpływ słońca na możliwość powstania cienia od pozostałych elementów, tj. od budynków i drzew. Analogiczna perspektywa, ale przy nieco innym ustawieniu kamery symulatora, wskazywała na to, że budynki nie miały istotnego znaczenia. Ich położenie nie wpływało na powstanie na jezdni strefy cienia, gdyż znajdowały się one od niej zbyt daleko (ryc. 13).

*Ryc. 13. Cień rzucany przez latarnię i dwa budynki*

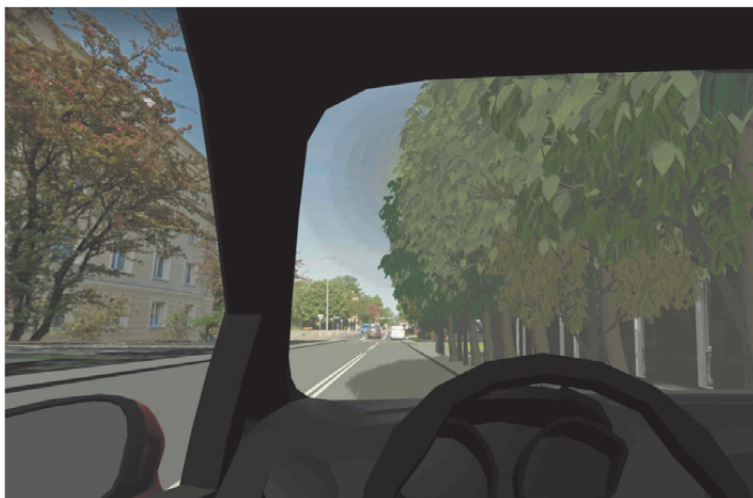
Strefa cienia wpływała na widoczność przejścia dla pieszych, na którym doszło do wypadku, ponieważ podczas jazdy w tej strefie kierujący nie był narażony na ostre działanie słońca, pomimo tego, że świeciło ono z przeciwka niemalże na wprost. To, co widział kierujący, wyglądało w przybliżeniu tak, jak to pokazuje rycina 16.

Ryc. 16. Widok, jaki mógł mieć przed sobą kierujący samochodem, poruszając się w strefie cienia.

Kiedy samochód wyjechał ze strefy cienia, sytuacja uległa drastycznej zmianie, ponieważ do oczu kierującego zaczęło nagle napływać znacznie więcej światła. W takiej sytuacji jego wzrok musiał zaadaptować się do nowych warunków oświetlenia, a jak wiadomo, wymaga to określonego czasu.

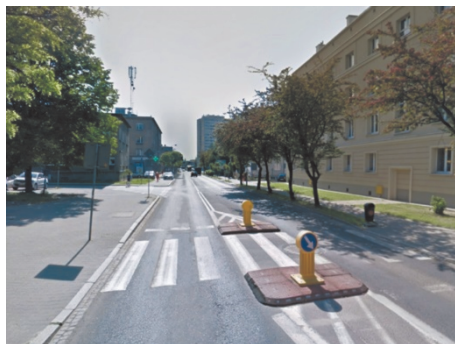
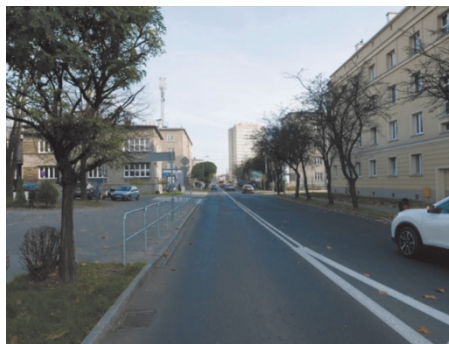
*Ryc. 17. Zmiana organizacji ruchu wprowadzona po wypadku.*

Nie dysponuję informacją, jak zakończyła się ta sprawa. Niemniej jednak faktem jest, że jeszcze na etapie toczącego się postępowania, zarządca drogi przeorganizował ruch w miejscu wypadku i zlikwidował to przejście dla pieszych. Zestawienie sytuacji przed i po zmianie jest przedstawione na rycinie 17. Jedno jest więc pewne: nie byłem jedyną osobą, która dostrzegła problem zagrażający bezpieczeństwu w tym miejscu.
