**Karol
Kwieciński**

Uniknięcie zderzenia czołowego przez wykonanie obronnego manewru skrętu w lewo

Avoiding a head-on collision by performing a defensive manoeuvre of left turn

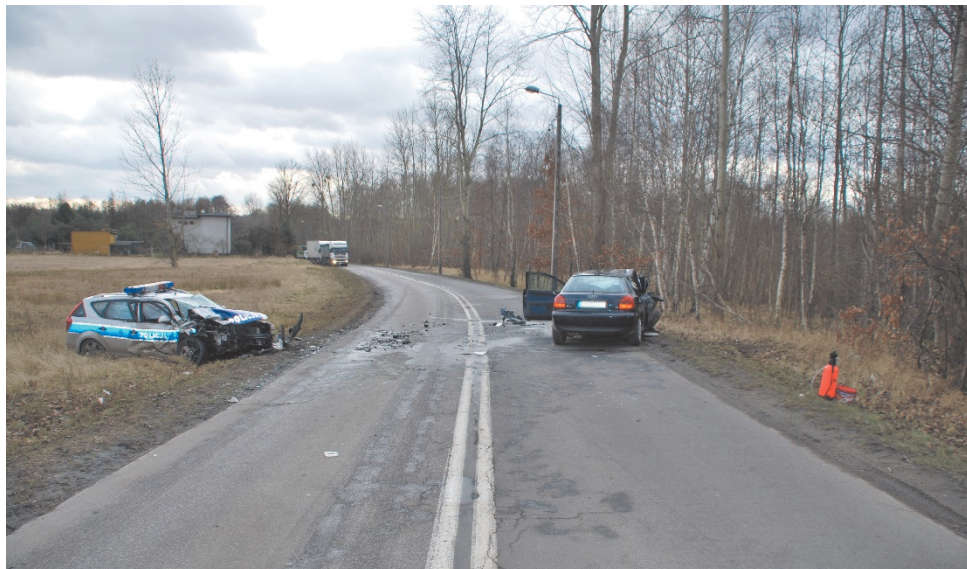
Po wypadku pojazdy zatrzymały się po przeciwnych stronach drogi (ryc. 1), a na jezdni pomiędzy nimi znajdowała się plama rozlanych płynów eksploatacyjnych oraz duży obszar rozrzutu odłamków szkła i tworzyw sztucznych (ryc. 2 i 3). Na zdjęciach z miejsca wypadku na nawierzchni jezdni nie było widać śladów od kół lub zarysowań, które mogły powstać w czasie zderzenia. W protokole z oględzin miejsca wypadku również nie było informacji o takich śladach. Z punktu widzenia ustalenia przyczyn wypadku był to niewątpliwie największy brak dowodowy.

Ryc. 2. Miejsce wypadku. Widok na południe, tj. w kierunku jazdy radiowozu.

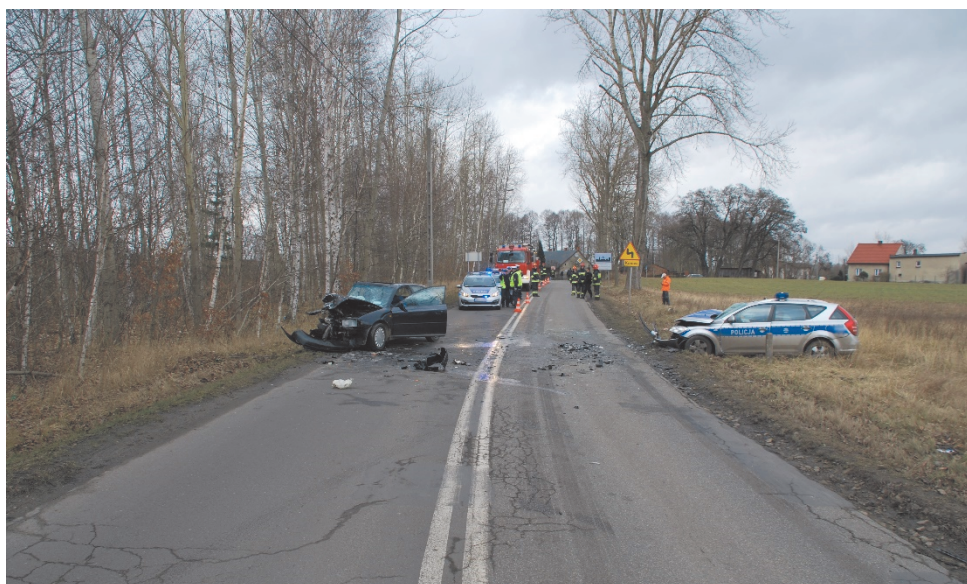
Ryc. 3. Miejsce wypadku, widok na północ, tj. w kierunku jazdy samochodu Audi.

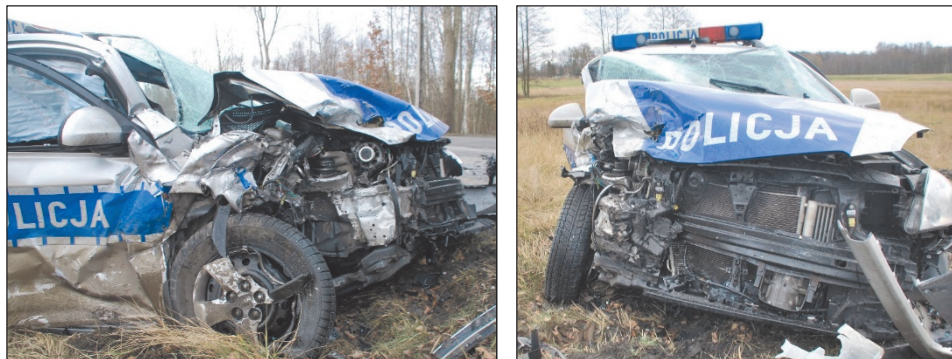
Uszkodzenia samochodów Audi i Kia były takie same jeśli chodzi o ich lokalizacje, natomiast wnikliwa analiza materiału fotograficznego dała podstawy do stwierdzenia, że zakres uszkodzeń był większy w samochodzie Audi (ryc. 4 i 5), co zapewne wynikało m.in. z faktu, że samochód ten był nieco starszy niż Kia.

Ryc. 4. Uszkodzenia samochodu Kia.

Na podstawie uszkodzeń samochodów Audi i Kia można było stwierdzić, że doszło do czołowo-mimośrodkowego ich zderzenia – samochody zderzyły się prawnymi narożnikami. Miejsce zderzenia pojazdów wzdłuż drogi można było określić z dość dobrą dokładnością na podstawie lokalizacji obszaru rozrzutu odłamków.

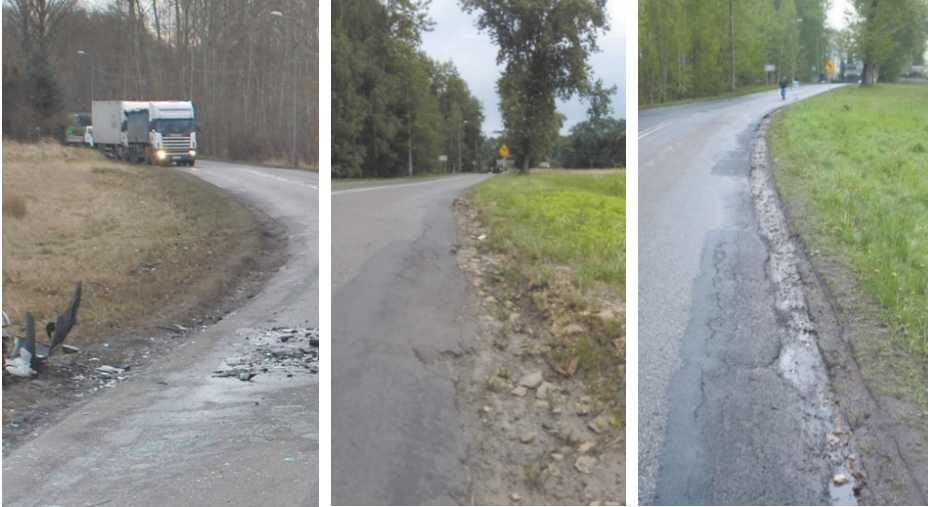
Kolejne zastrzeżenie ze strony kierowcy samochodu Kia odnosiło się do stanu nawierzchni, w szczególności stanu krawędzi jezdni po prawej stronie jezdni dla kierunku jazdy Audi. Problem dotyczył stanu, w jakim była ta krawędź w dniu wypadku i podczas eksperymentu. Stan krawędzi jezdni przedstawiono na ryc. 6. Porównując ze sobą zdjęcia zamieszczone na tej rycinie można stwierdzić, że stan krawędzi różnił się. Krawędź asfaltu znajdowała się jednak w złym stanie zarówno w czasie wypadku, jak i w czasie eksperymentu. Niestety brak pomiarów ubytków nawierzchni w dniu wypadku uniemożliwił określenie różnicy szerokości uszkodzonej krawędzi.

Ryc. 6. Stan wewnętrznej krawędzi jezdni na zakręcie. Od lewej: zdjęcie wykonane bezpośrednio po wypadku, zdjęcie wykonane przez kierowcę samochodu Kia jakiś czas po wypadku, zdjęcie wykonane w czasie eksperymentu.

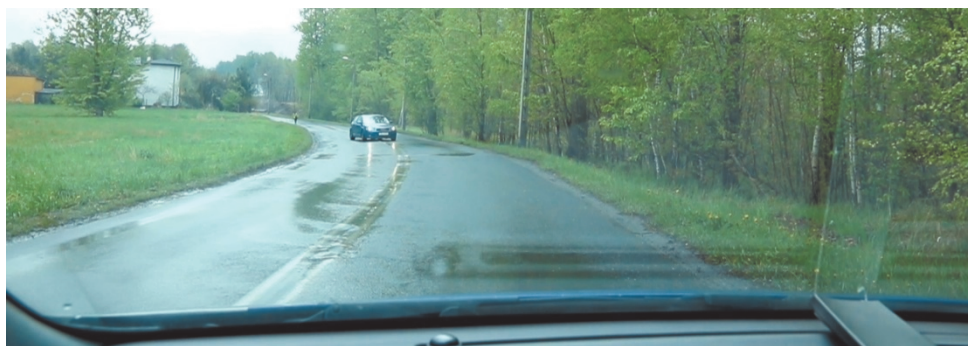
W przypadku wersji I kierowca samochodu Kia reagowałby na przekroczenie linii podwójnej ciągłej przez samochód Audi. Manewr ten mógłby wydawać się irracjonalny, jednak gdyby spojrzeć na zaistniałą sytuację z miejsca kierowcy samochodu Kia (ryc. 7), to można zauważyć, że po prawej stronie drogi znajdowały się drzewa i betonowe słupy trakcji elektrycznej. Próba zjechania poza jezdnię po prawej stronie mogła się więc skończyć równie tragicznie jak zderzenie z samochodem, natomiast skręt w lewo dawał szansę na zjechanie z jezdni na płaski teren, zapewniając względne bezpieczeństwo zarówno dla osób jadących radiowozem, jak i dla kierowcy samochodu Audi. Nie należy więc w tej wersji negatywnie oceniać manewru skrętu podjętego przez kierującego radiowozem.

Ryc. 7. Widok z miejsca kierowcy samochodu Kia.

Kierujący samochodem Kia, po swojej prawej stronie (zewnątrznej stronie zakrętu) miał drzewa i betonowe słupy. Analizując całą sytuację po wypadku wydaje się logiczne, że jedynym możliwym rozwiązaniem (dla wersji I) był skręt w lewo, ale czy był to odruch refleksyjny? Jeżeli kierujący przed podjęciem decyzji kierujący przewidywał, jakie mogą być skutki skrętu w prawo, to nie mógł być odruch refleksyjny, ponieważ ten odbywa się poza świadomością. Zatem wszystko wskazuje na to, że kierujący samochodem Kia mógł jednak odpowiednio wcześniej dostrzec zagrożenie. Należy zaznaczyć, że stwierdzenie to jest jedynie hipotezą, ponieważ kierujący samochodem Kia zeznał, że nie pamięta przebiegu wypadku.

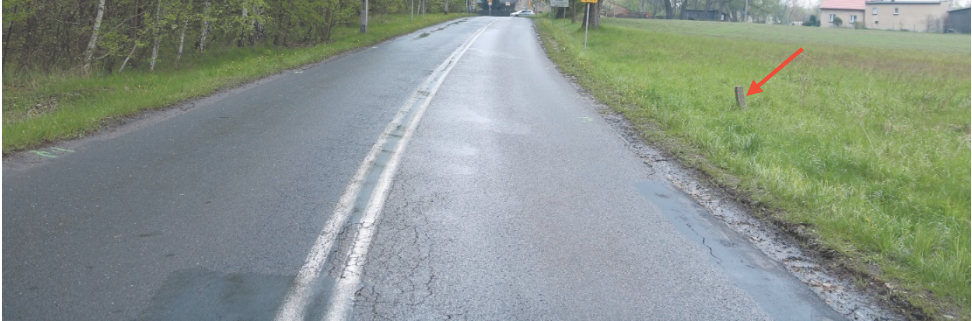
Zgodnie z wersją II, opartą na zeznaniach kierowcy samochodu Audi, to kierujący samochodem Kia stworzył sytuację zagrożenia przez obranie nieprawidłowego toru jazdy. W tej wersji kierowca samochodu Audi, chcąc uniknąć wypadku skręcił w swoją lewą stronę. Powstaje oczywiście pytanie czy manewr ten mógł być uzasadniony. Odpowiedź na to pytanie jest trudna, ponieważ – jak już wskazano – po zewnętrznej stronie zakrętu rosły drzewa i znajdowały się tam betonowe słupy. W czasie eksperymentu okazało się, że po wewnętrznej stronie zakrętu, w miejscu w którym samochód Audi wjechałby na łąkę znajdował się betonowy słupek (ryc. 8).

Ryc. 8. Widok z miejsca kierowcy samochodu Audi, na prawym poboczu widać wystający z trawy betonowy słupek.

Należy zaznaczyć, że z pozoru nieracjonalna próba uniknięcia zderzenia przez skręcenie w lewą stronę, mogła być uzasadniona obiektami, które znajdowały się po prawej stronie dla każdego z kierujących, co wskazywałoby, że podjęty skręt nie był odruchem refleksyjnym, tylko próbą uniknięcia zderzenia.
