**Jakub  
Zębala**

**Karol  
Kwieciński**

## Oszacowanie wartości EES samochodu osobowego przy wykorzystaniu metody elementów skończonych

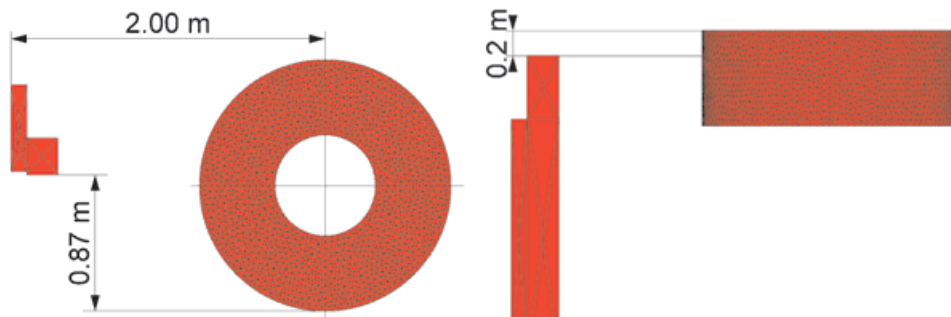
Ryc. 4. Model tylnej części ładowarki – położenie belki i płyty względem koła.

Istnieje również możliwość wykonania obliczeń parametru EES w programie PC-Crash. W aktualnej wersji programu PC-Crash 13.0 znajduje się niewielka ilość modeli strukturalnych umożliwiających prowadzenie obliczeń przy wykorzystaniu metody MES. Nie ma w nim ani modelu samochodu Opel Calibra ani odpowiedniego modelu ładowarki. W analizowanym przypadku zamiast samochodu Opel wybrano do obliczeń model samochodu Ford Taurus z 1998 r., ponieważ ze wszystkich modeli dostępnych w programie był on najbardziej zbliżony do Opla. Model ładowarki ograniczono do zaprojektowania w programie Gmsh wyłącznie jej tylnej części, tj. płyty, belki i tylnego koła. Płytę i belkę zaprojektowano ze sztywnych i nieodkształcalnych elementów, natomiast tylne koło ładowarki zaprojektowano jako sztywną powłokę, której wymiary odpowiadały szerokości i średnicy opony ładowarki o rozmiarze 23,5 R25. Usytuowanie tych elementów w modelu było zgodne z konstrukcją tylnej części ładowarki (ryc. 4).

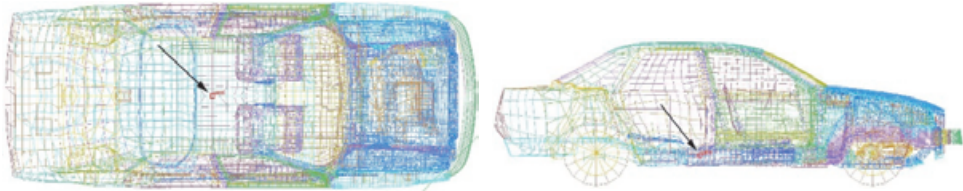
Ryc. 6. Usytuowanie węzła o numerze 10890.

wjazd pod ładowarkę do osiągnięcia prędkości wzdłużnej modelu samochodu równej zero. Na marginesie można wspomnieć, że zrealizowanie jednej symulacji, czyli 130 ms zderzenia, na średniej klasy komputerze, wymaga kilku godzin obliczeń. Zmianę prędkości wzdłużnej modelu samochodu w czasie obliczeń rejestrowano w wybranym węzle nadwozia o numerze 10890, który nie podlegał bezpośredniemu działaniu sił odkształcających (ryc. 6).
